# VG Kirner Land

## Hochwasser- und Starkregenvorsorgekonzept für sechs Gemeinden der VG Kirner Land

Abschlussveranstaltung  
am 20.08.2024 um 18:30 Uhr  
für Becherbach

Vortragsmanuskript  
Defizitanalyse und Maßnahmenpaket  
einschl. Ergänzung der Anregungen  
aus der Bürgerinformations- und Abschlussveranstaltung

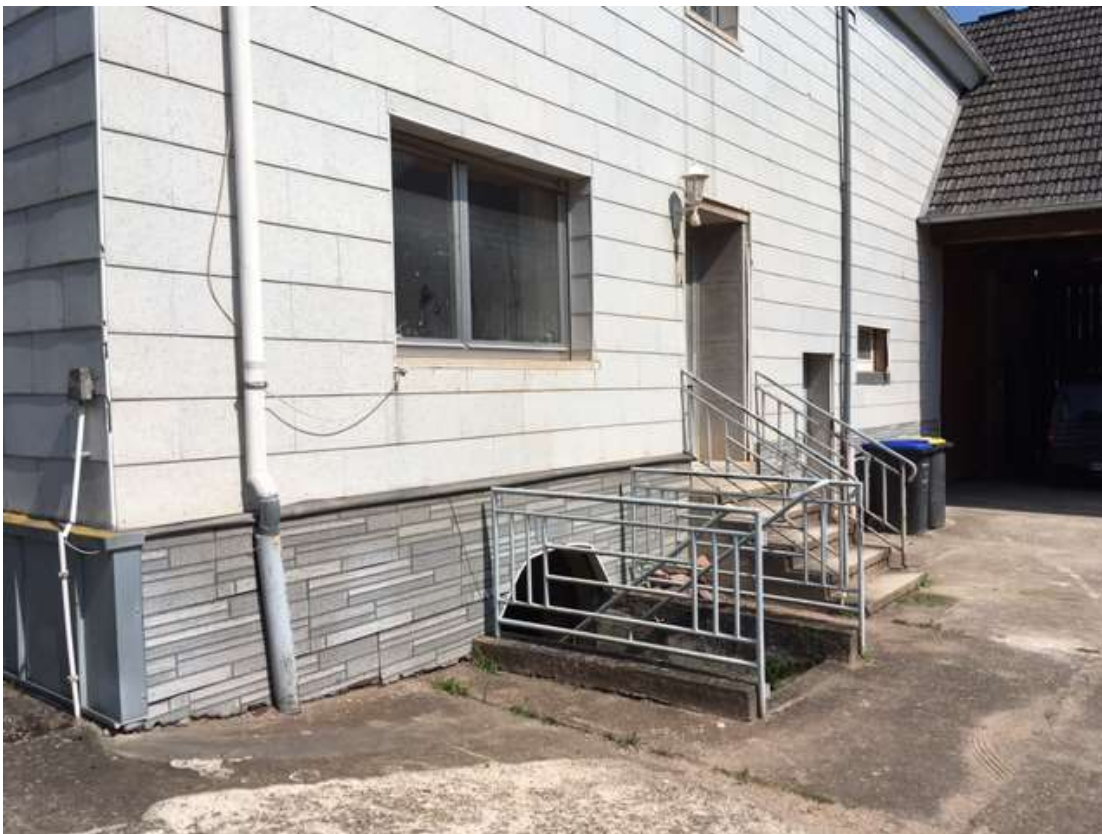
[04]

## Bergstraße Haus Nr. 1 und Straße "Sachsenhausen" Haus Nr. 12a

Zwischen den Grundstücken in der Bergstraße Haus Nr. 1 und in der Straße "Sachsenhausen" Haus Nr. 12a befindet sich eine Tiefenlinie, die Hangwasser mit sich führt. Das Hangwasser gefährdet die Gebäude.

Den Anliegern ist die Gefährdung bekannt. Es wurden bereits oberhalb Lenkungsmaßnahmen umgesetzt. Diese sind allerdings verbesserungsbedürftig.

Die Lenkungsmaßnahmen oberhalb der Gebäude sollten optimiert werden. Dabei sollte das Hangwasser gezielt auf dem Grundstück in der Straße "Sachsenhausen" Haus Nr. 12a östlich am Gebäude vorbeigeführt werden. Im Bestand befindet sich in diesem Bereich eine gepflasterte Fläche, die an der Garage vorbei auf die Straße "Sachsenhausen" führt.

Die Eigentümer beider Grundstücke sollten die Maßnahmen in Zusammenarbeit umsetzen.

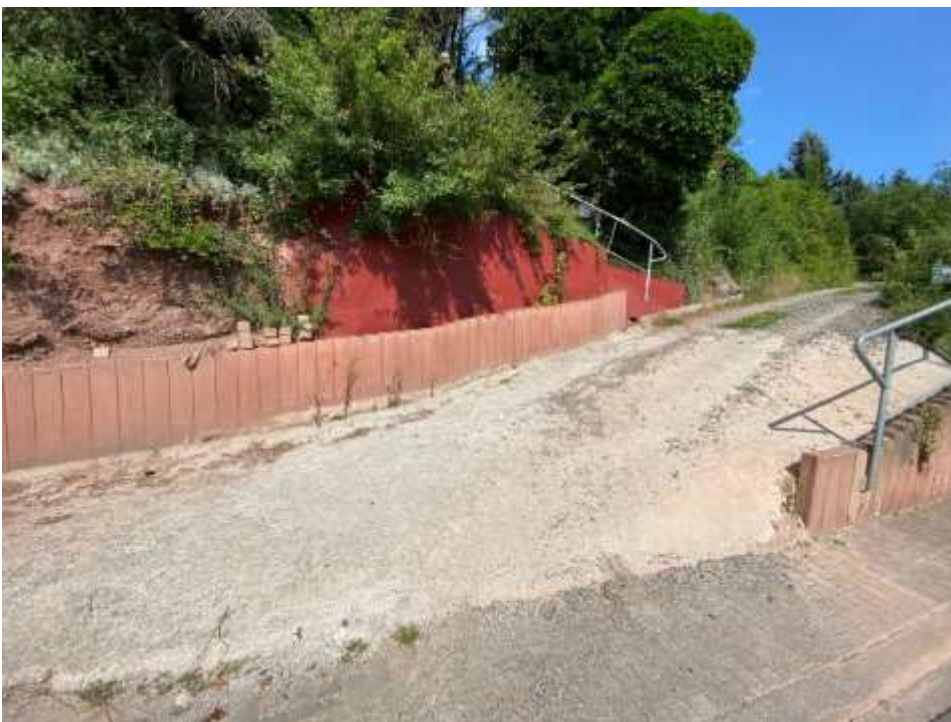
Defizit	Maßnahme
<p>Die Gebäude in der Straße "Im Rödel" Haus Nr. 17 und Haus Nr. 19 wurden am Fuße eines Hanges errichtet. Durch den Hang verläuft ein Wirtschaftsweg, der das Hangwasser bündelt. Der entstehende Oberflächenabfluss kann die Häuser beeinträchtigen.</p> <p>Die Gebäude sind rückwärtig nicht geschützt. Die Terrassen mit Zugängen zum Gebäude wurden ebenerdig hergestellt.</p> <p>Über die Grundstücke gelangt der Oberflächenabfluss auf die Straße "Im Rödel" und gefährdet weitere Unterlieger.</p>	<p>Alle Anlieger müssen über ihre Gefahrensituation informiert werden, damit sie Maßnahmen zum Eigenschutz (Eigenvorsorge Kat. A) vornehmen können.</p> <p>Zum Schutz der Anlieger in der Straße "Im Rödel" Haus Nr. 17, Haus Nr. 19 und den weiteren Unterliegern sollte ein Notabflussweg angelegt werden.</p> <p>Für den Notabflussweg wird der Oberflächenabfluss auf dem Wirtschaftsweg auf Höhe zwischen den Grundstücken in der Straße "Im Rödel" Haus Nr. 17 und Haus Nr. 19 (Kurve) umgelenkt und kontrolliert zwischen den Häusern hindurch und anschließend auf die Straße geführt. Zum Schutz der Unterlieger wird der Notabflussweg über die Straße und nordwestlich des Gebäudes in der Straße "Im Rödel" Haus Nr. 22 vorbei in den Großbach geführt.</p>

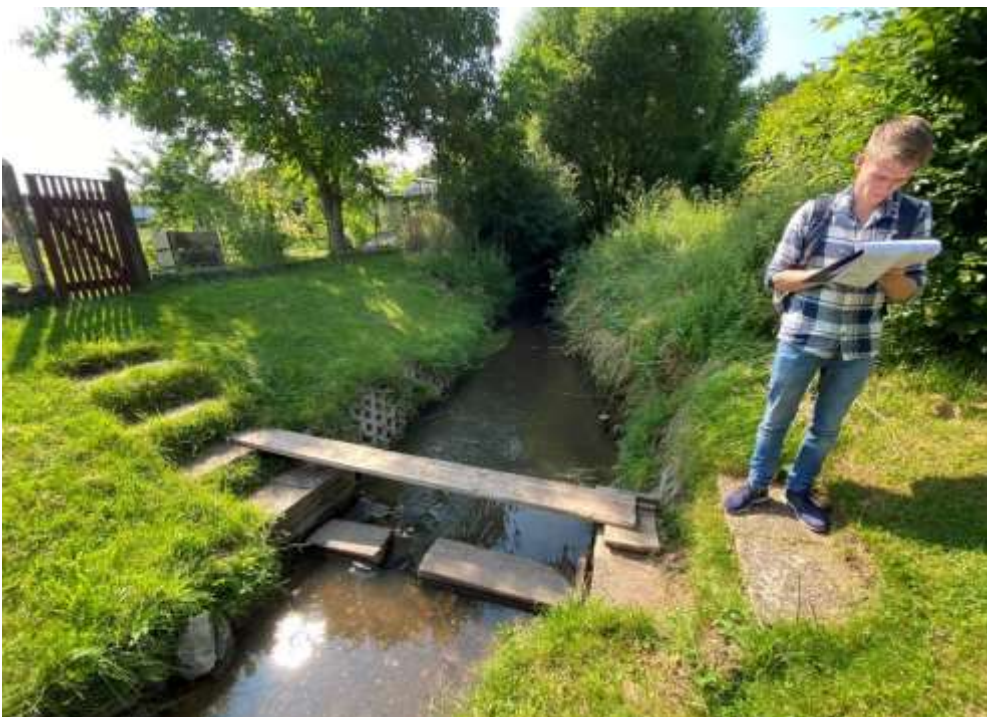
[08] +  
[09]

Straße "Im Rödel" Haus Nr. 10, 12, 12a, 14, 16 und 18

Die Anwesen in der Straße "Im Rödel" Haus Nr. 10, 12, 12a, 14, 16 und 18 sind durch Oberflächenabfluss von der Straße "Im Rödel" und durch Hochwasser des Großbachs gefährdet. Die Anwesen weisen alle tiefliegenden Zugänge zum Gebäude oder zum Grundstück auf.

Die betroffenen Anlieger müssen über ihre Gefahrensituation aufgeklärt werden, damit sie Maßnahmen zum Eigenschutz (Eigenvorsorge Kategorie A und Kategorie D) vornehmen können.

Um die betroffenen Anlieger vor Überschwemmungen aus dem Großbach zu schützen sind zwei gemeinschaftliche Maßnahmen möglich:

Eine mögliche Maßnahme ist die Errichtung einer kleinen Verwallung zum Großbach hin. Diese Maßnahme muss von allen betroffenen Anliegern gemeinsam umgesetzt werden und ist genehmigungspflichtig.

Eine weitere mögliche Maßnahme ist die Umsetzung einer Renaturierung auf der Fläche westlich des Großbachs zwischen L 182 und der Straße "Im Rödel" Häuser Nr. 2 - 16.

Zudem kann die Gefährdung durch Starkregen durch Maßnahme [6] verbessert werden.

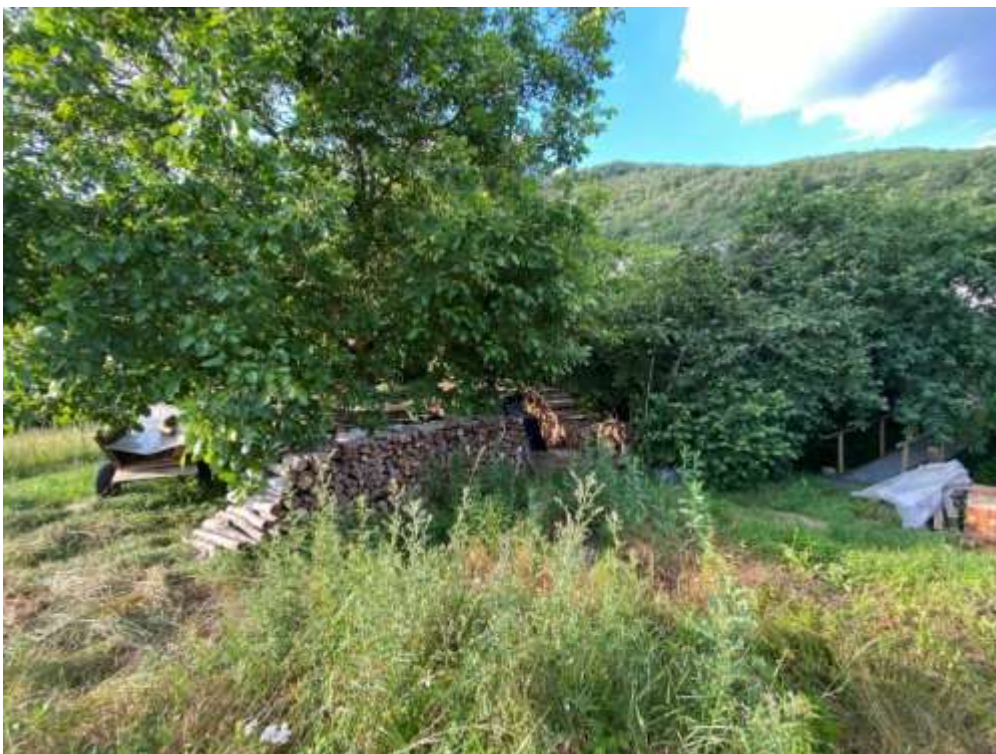
Defizit	Maßnahme
<p>Viele Gebäude in der "Neuen Straße" haben tiefliegende Einfahrten, Garagen und Lichtschächte und sind dadurch durch Oberflächenwasser besonders gefährdet.</p> <p>Insbesondere Haus Nr. 8 ist gefährdet, da gegenüber der tiefliegenden Garageneinfahrt ein Weg vom Hang aus kommend auf die "Neue Straße" mündet.</p>	<p>Die betroffenen Anlieger müssen über ihre Gefahrensituation aufgeklärt werden, damit sie Maßnahmen zum Eigenschutz (Eigenvorsorge, Kategorie A) vornehmen können.</p> <p>Lichtschächte sollten höher gelegt oder mit Umrandungen (z.B. mit L-Profilen) geschützt werden.</p>

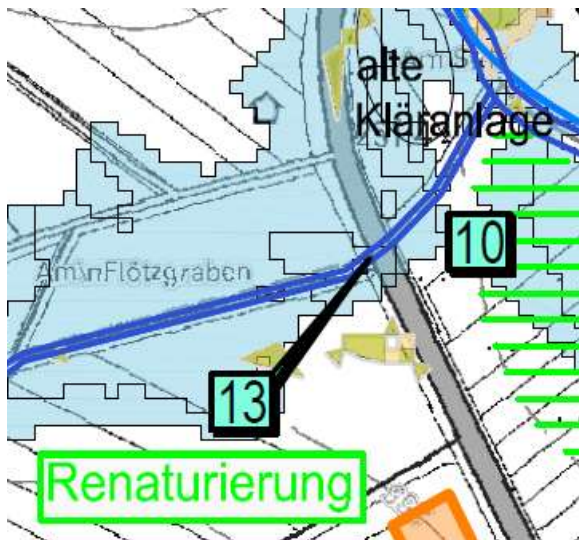
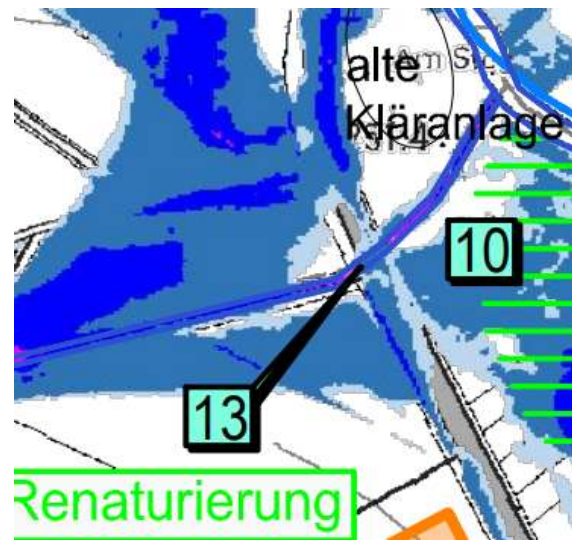
Defizit	Maßnahme
Der Durchlass unter der L182 südwestlich der alten Kläranlage und der angeschlossene Graben weisen einen starken Bewuchs auf.	Durch den starken Bewuchs kann es zu einem Einstau bei einem Starkregenereignis kommen. Der Graben und der Durchlass sind regelmäßig zu unterhalten (siehe allg. Hinweis [0.2]).

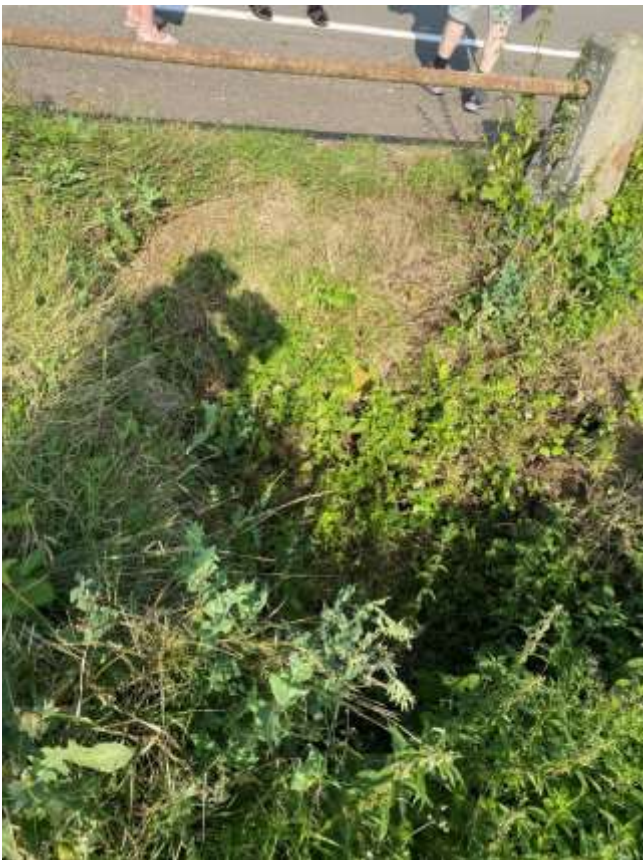
Die Gebäude am südwestlichen Ortsrand können von schlammführendem Hangwasser betroffen sein. Die Straße "Am Breitenweg" ist bei einem Starkregenereignis wasserführend. Auch Schlamm und Geröll infolge von Erosion werden mitgeführt.

Alle Anwesen mit tiefliegenden Einfahrten, Zugängen zum Gebäude oder Garagen sind gefährdet.

Die betroffenen Anlieger müssen über ihre Gefahrensituation aufgeklärt werden, damit sie Maßnahmen zum Eigenschutz (Eigenvorsorge, Kategorie A und B) vornehmen können.

Bei der Bewirtschaftung der landwirtschaftlichen Flächen sollten erosionsmindernde Maßnahmen berücksichtigt werden, die Schlamm zurückhalten und den Wasserabfluss dämpfen. Es werden die im Rahmen der Informationsveranstaltung für Landwirte vorgeschlagenen Maßnahmen, wie z.B. Erosionsschutzstreifen, empfohlen.

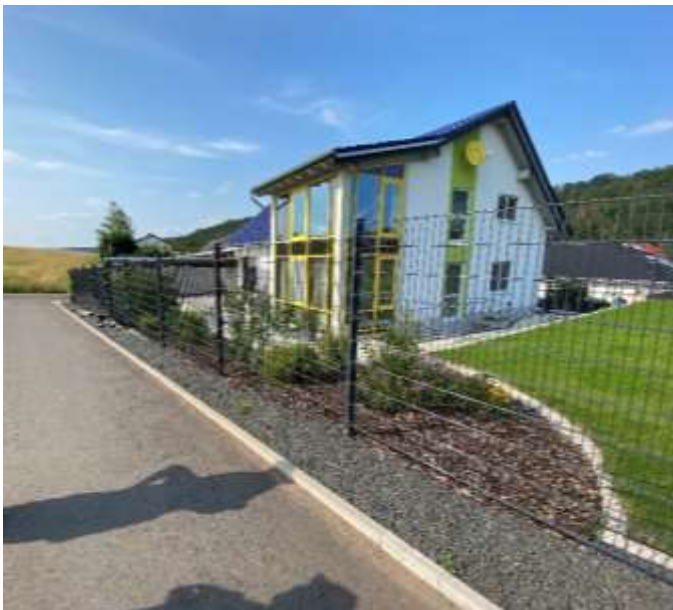
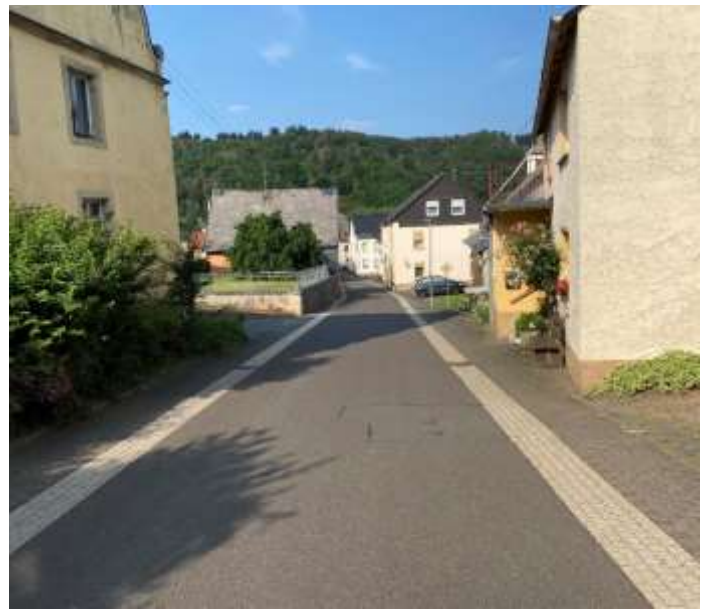
Defizit	Maßnahme
<p>An der nordwestlichen Grundstücksgrenze der Anwesen in der Hauptstraße Haus Nr. 14 und 14a verläuft ein offener Flutgraben, der ab der Hauptstraße verrohrt ist.</p> <p>Der Zulauf zum Flutgraben wurde nach einer Überflutung der Anwesen über Lenkungsmaßnahmen (Bordstein quer über den Wirtschaftsweg) verbessert. Im Katastrophenfall sind die Anwesen weiterhin gefährdet.</p>	<p>Die betroffenen Anlieger sind sich der Gefahrensituation bewusst, da sie bereits bei einem stärkeren Regenereignis betroffen waren. Weitere Lenkungsmaßnahmen auf dem Grundstück sollten getroffen werden. Ziel ist es, den Oberflächenabfluss ab dem Wirtschaftsweg kontrolliert um das Wohngebäude zu lenken.</p> <p>Südwestlich des Wirtschaftsweges könnte laut Auskunft der Gemeinde langfristig ein Baugelände entstehen. Im Bebauungsplan muss die Gefahrensituation aufgenommen werden und bei der Planung ist die Oberflächenabflussführung zu beachten.</p>

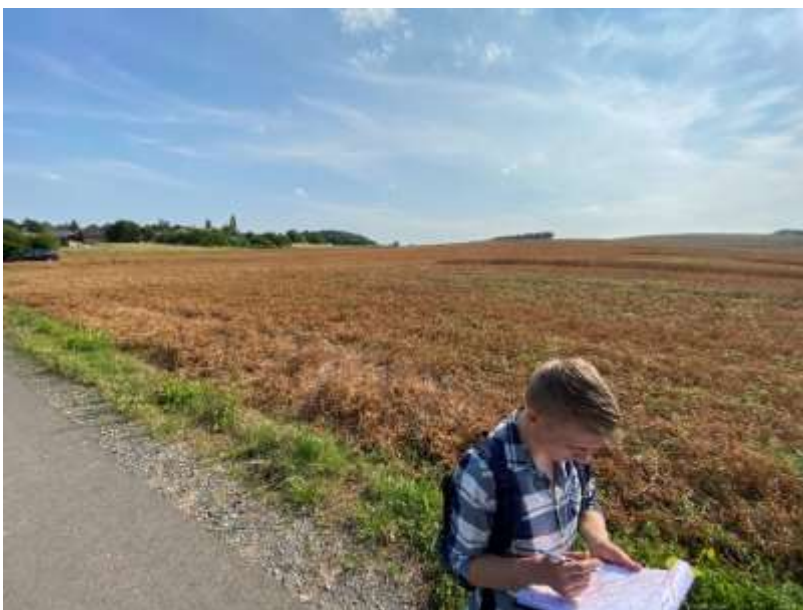
Defizit	Maßnahme
<p>Die Straßenentwässerung der K72 erfolgt im Bestand in den Weiher. Folglich wird Schlamm aus dem Außengebiet in den Weiher eingetragen.</p>	<p>Um den ökologischen Zustand des Weiher nicht zu gefährden, sollte das Entwässerungssystem der K72 überdacht werden.</p> <p>Das Erosionsmaterial aus dem Außengebiet kann in der Kurve bei 49°44'19.1"N 7°29'37.6"E reduziert werden. Dazu ist seitlich ein Einlaufbauwerk zu errichten, das den Oberflächenabfluss von der Straße in die seitlichen Flächen ableitet. Vor der Ableitung des Oberflächenwassers von der Straße ins Gelände kann in Abhängigkeit von der Verkehrsstärke eine Reinigung erforderlich werden.</p> <p>Es wird eine Vorplanungstudie in Abstimmung mit dem LBM empfohlen.</p>

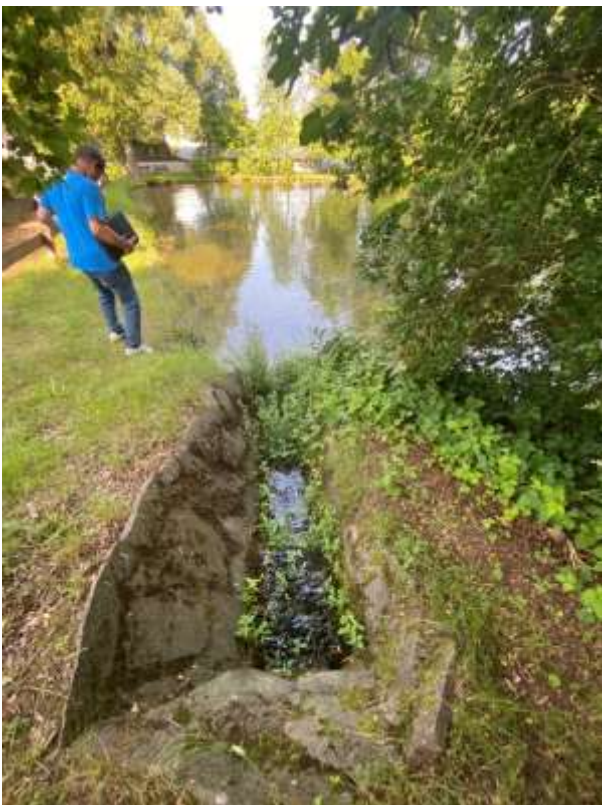
[18]

## Außengebietsfläche "Vorn in den Kirchenäckern"

Das Außengebiet westlich von Becherbach wird über einen Graben entwässert. Der Graben verläuft in der Ortsgemeinde verrohrt, bevor er in den Großbach mündet.

Aufgrund der Größe des Einzugsgebietes und der naturnahen Nutzung ist mit einem hohen Anfall von Treibgut zu rechnen.

In der Fläche "Vorn in der Kirchenäckern" sollten zwei Treibgutsperren errichtet werden.

Die Lage der Treibgutsperren ist den Planunterlagen zu entnehmen.

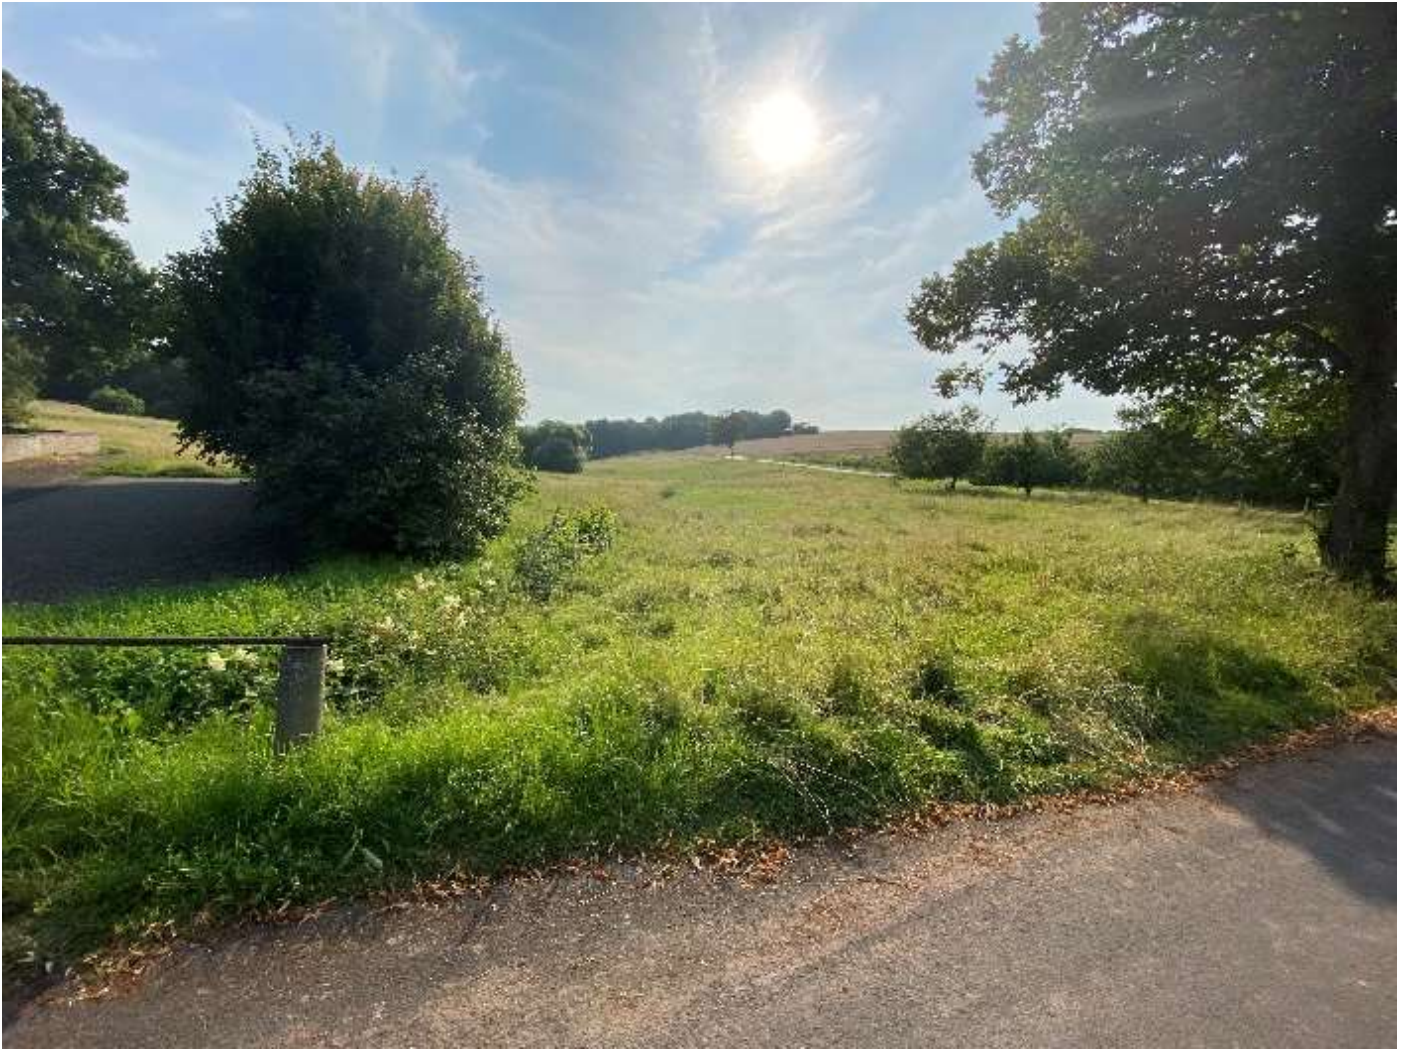
Defizit	Maßnahme
Der Wirtschaftsweg sammelt den Außengebietsabfluss und führt diesen gebündelt in die Orts-gemeinde.	Entlang des Weges sollten seitliche Abschläge gemacht und die Bankette geschoben werden, damit der Oberflächenabfluss in den seitlichen Gräben fließen kann.

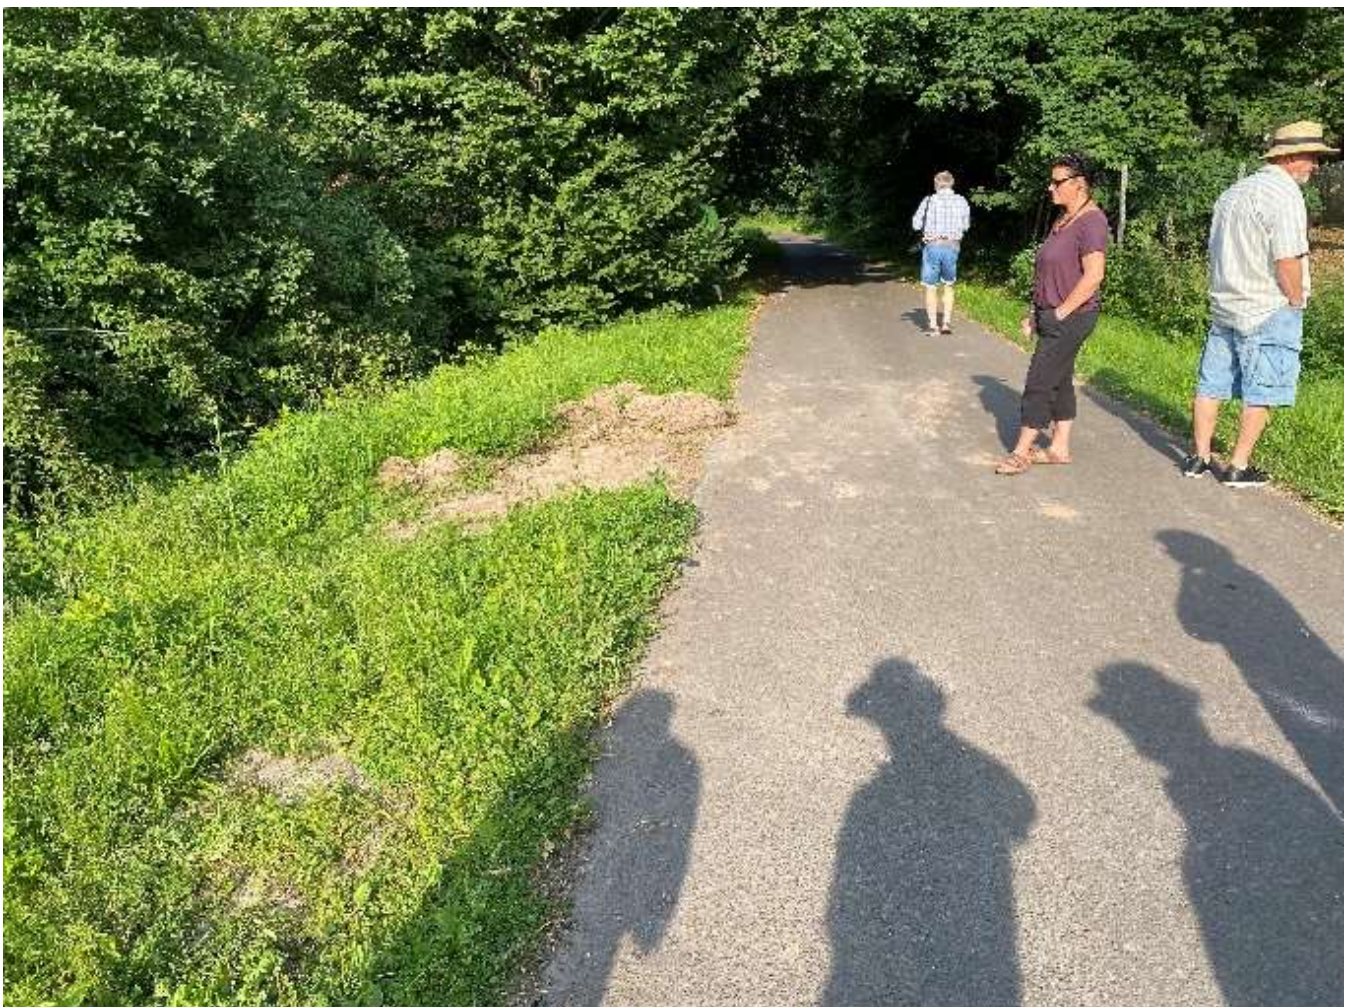
Der Wirtschaftsweg sammelt den Außengebietsabfluss und führt diesen gebündelt in die Orts-gemeinde.

Entlang des Weges sollten seitliche Abschläge gemacht und die Bankette geschoben werden, damit der Oberflächenabfluss in den seitlichen Gräben fließen kann.

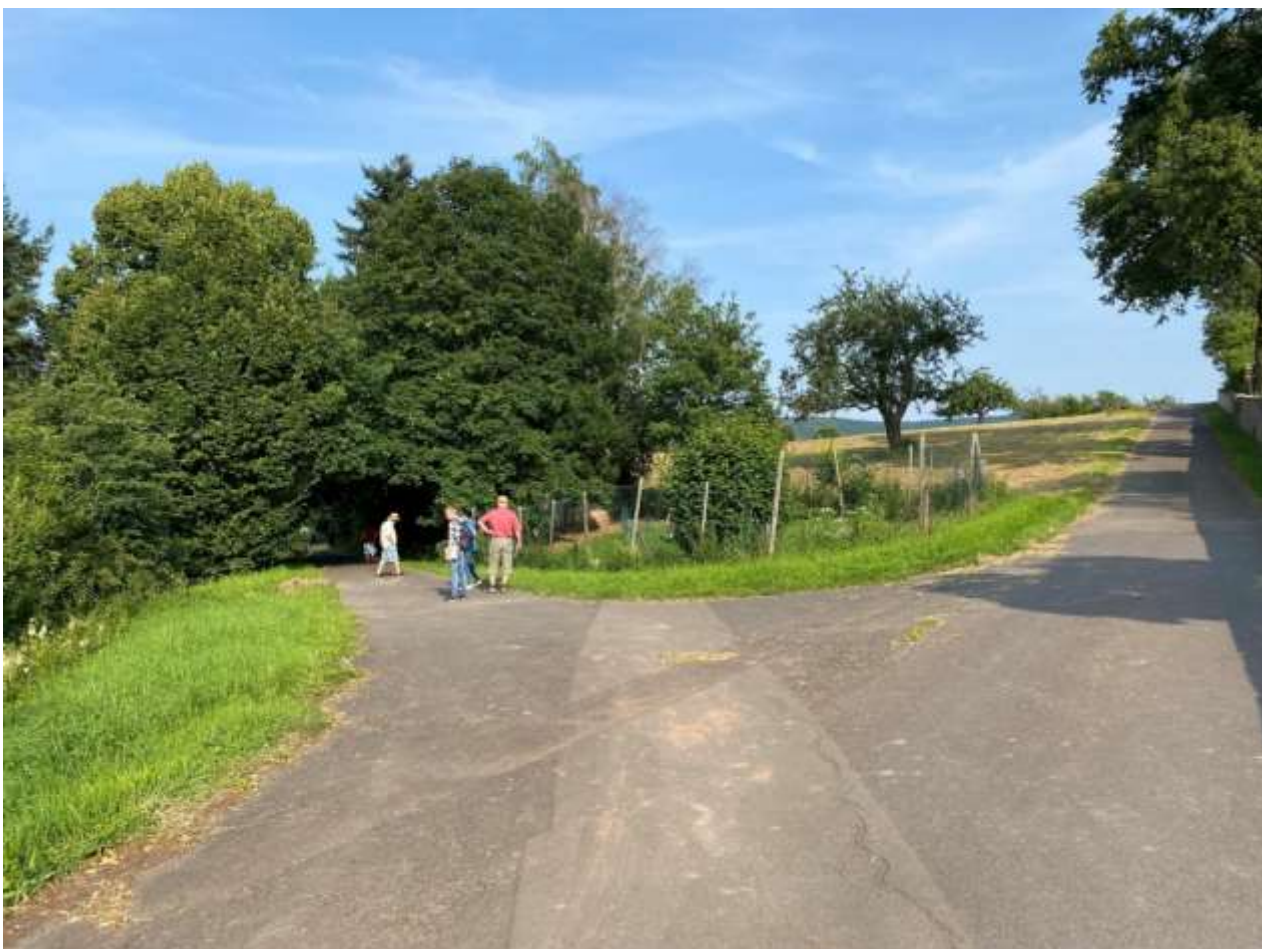
[21]

## Hauptstraße Haus Nr. 82 und oberhalb liegendes Einzugsgebiet

Defizit	Maßnahme
<p>Oberhalb des Grundstücks von Haus Nr. 82 in der Hauptstraße liegen ehemalige Fischteiche und es verläuft ein Bach durch die Teiche. Der Bach wird in einem Graben um das Grundstück geleitet. Der Graben ist stark zugewachsen.</p> <p>Aus dem oberhalb gelegenen Tal fließt viel Wasser aus dem Außengebiet zu. Die kann zum einen den Graben bei Starkregen überlasten und das Grundstück gefährden. Zum anderen fließt das Wasser auf die Hauptstraße und in den Großbach und erhöht somit die Gefährdung für Becherbach.</p>	<p>Der Bewuchs im Graben sollte zurückgeschnitten und der Graben regelmäßig unterhalten werden (siehe allg. Hinweis [0.2]).</p> <p>Die betroffenen Anlieger müssen über ihre Gefahrensituation aufgeklärt werden, damit sie Maßnahmen zum Eigenschutz (Eigenvorsorge, Kategorie A) vornehmen können.</p> <p>Oberhalb im Tal ist an zwei Stellen die Errichtung von Regenrückhaltebecken geprüft worden. Die Maßnahme hat kaum Wirkung auf die Unterlieger und ist daher ökonomisch nicht effizient.</p> <p>Es sollte eine Treibgutsperrre errichtet werden.</p> <p>Bei der Bewirtschaftung der landwirtschaftlichen Flächen sollten erosionsmindernde Maßnahmen berücksichtigt werden, die Schlamm zurückhalten und den Wasserabfluss dämpfen. Es werden die im Rahmen der Informationsveranstaltung für Landwirte vorgeschlagenen Maßnahmen, wie z.B. Erosionsschutzstreifen, empfohlen.</p>
