Örtliches Hochwasser- und Starkregenvorsorgekonzept für 6 Gemeinden der VG Kirner Land

Abschlussveranstaltung
am 22.07.2024 um 18:30 Uhr
für Limbach

Vortragsmanuskript
Defizitanalyse und Maßnahmenpaket
einschl. Ergänzung der Anregungen
aus der Bürgerinformations- und der Abschlussveranstaltung

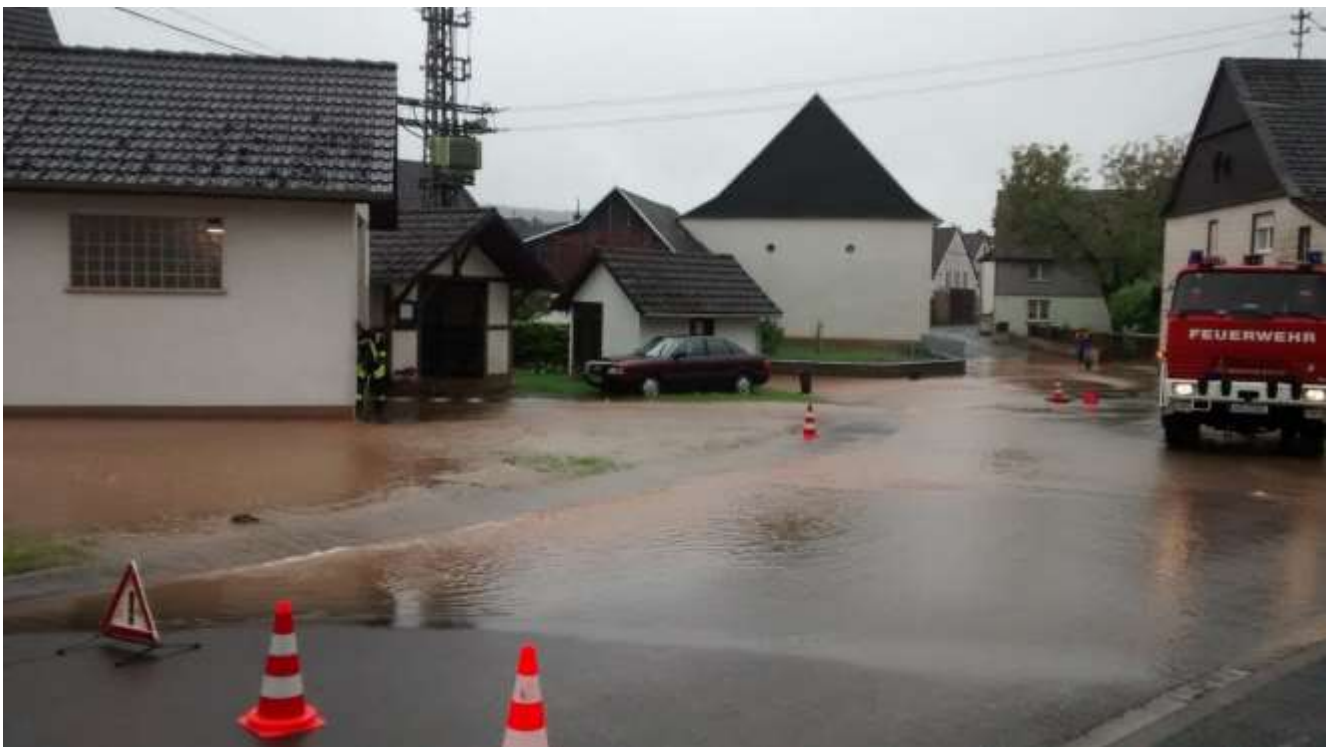
Abbildung 1: Überflutungen in Limbach 2016 (Quelle: VG Kirner Land)

Defizit	Maßnahme
<p>In Ortsteilen, in denen sich starker Abfluss konzentriert und es zur Wasserführung auf Straßen und Wegen kommt oder das Wasser wild durch die Bebauung schießt, kann es je nach Größe des Einzugsgebiets zu extremen Gefährdungen kommen.</p> <p>Beispiele hierfür gibt es insbesondere aus den Katastrophenereignissen am 05.06.2021 (oberes Ellerbachgebiet in der VG Rüdesheim / Nahe) und 15.07.2021 (Trier, nördliche Eifel, Kreis Ahrweiler und Landstriche über Köln und Düsseldorf bis nach Hagen).</p>	<p>Unabhängig von den Vorsorgemaßnahmen, die in den allgemeinen Kategorien (siehe oben) und den nachfolgenden konkreten Maßnahmenpunkten dargestellt werden, ist die Information und Warnung der Bevölkerung zu optimieren. Die Abläufe in den Katastrophenschutzbehörden bis zu den Verwaltungseinheiten vor Ort sind zu überprüfen.</p> <p>Nützliche Instrumente zur Information und Warnung der Bevölkerung sind die Smartphoneapps:</p> <ul style="list-style-type: none"> - KATWARN, - NINA und - WarnWetter (DWD). <p>Je nach Stärke der möglichen Betroffenheit kann das Verlassen betroffener Bereiche notwendig werden. Dies ist in den Behörden und der Verwaltung vorzubereiten. Die konkrete Durchführung ist zu planen und im Ereignisfall durchzuführen.</p> <p>Die Instrumente zur Information und zur Vorbereitung einer Evakuierung sind ständig aktuell zu halten, entsprechende Überprüfungen und Übungen sind erforderlich.</p>

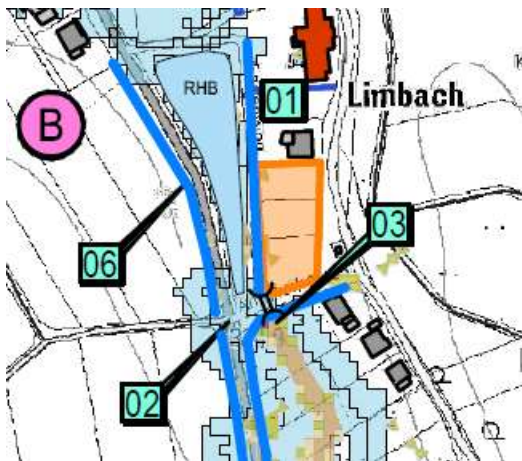
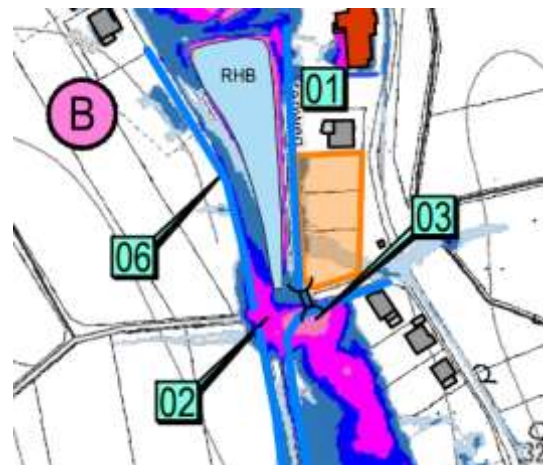
[01]

Rückhaltebecken zwischen "Gartenweg" und der Hauptstraße

Auf der Fläche zwischen der L-förmigen Straße "Gartenweg" und der Hauptstraße befindet sich ein Rückhaltebecken (RHB).

Der Zulauf zum Becken erfolgt über die südlich gelegene Kreuzung der Hauptstraße und der Straße "Am Rotherech" und dem Durchlass bei Nr. [3].

Der Ablauf des RHB wird über einen Durchlass geregelt, der für Starkregenereignisse zu klein ist. Das Einlaufbauwerk wird mit einem Gitter vor Treibgut geschützt. Das Gitter ist allerdings zu engmaschig, sodass es sich bei einem Regenereignis schnell zusetzt.

Das Gitter sollte entfernt und durch einen Gitterkasten um das Einlaufbauwerk ersetzt werden. Mit einem Stababstand von 10 cm wird das Risiko einer Verkläuerung herabgesetzt und der Kasten verhindert das Eindringen von Kindern in den Durchlass.

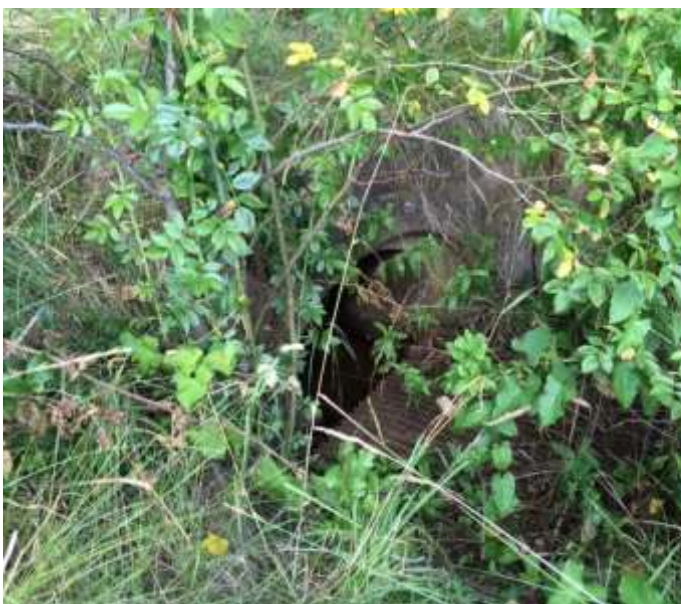
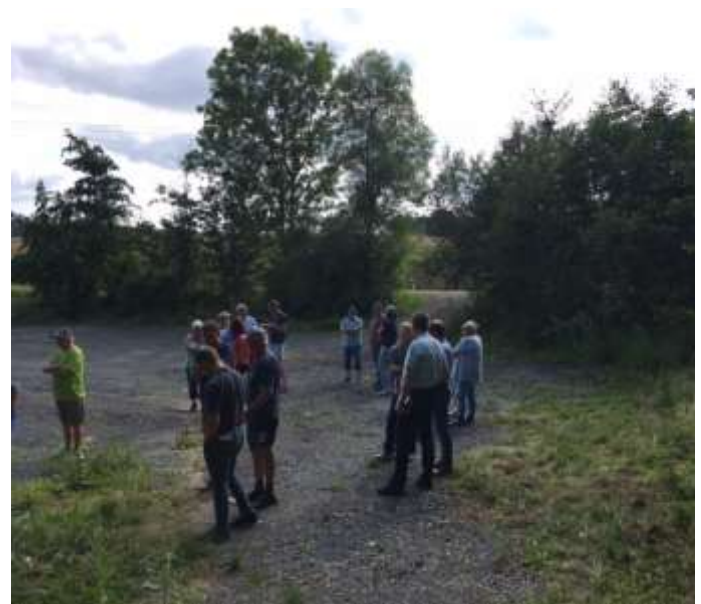
[02] +
[06]

Einlaufsituation zum Rückhaltebecken

Die Einlaufsituation an der Ecke Hauptstraße und der Straße "Am Rotherrech" ist nicht optimal. Aufgrund des geringen Gefälles zum Rückhaltebecken gelangt ein Teil des Oberflächenabflusses nicht in das RHB, sondern fließt weiter im westlichen Graben der Hauptstraße und überlastet das Einlaufbauwerk vor dem Anwesen in der Hauptstraße Haus Nr. 20.

Bei einer Überlastung des Einlaufbauwerks gelangt der Oberflächenabfluss auf die Hauptstraße und diese wird wasserführend. Die Situation von Nr. [9] wird dadurch verschärft.

In einer Vorplanungsstudie sollte untersucht werden, wie die Einlaufsituation des RHB und des Einlaufbauwerks vor dem Anwesen in der Hauptstraße Haus Nr. 20 verbessert werden kann. Der zu erwartende Oberflächenabfluss im Katastrophenfall ist mit den Bauwerksdimensionierungen abzugleichen. Je nach Überlastung der einzelnen Bauwerke ist die Einlaufsituation zum Rückhaltebecken zu gestalten.

In der Studie sollte berücksichtigt werden, dass es im Versagensfall des Rückhaltebeckens zu einer unkontrollierten Überflutung der nördlich gelegenen Anwesen kommt.

Die betroffenen Anlieger müssen über ihre Gefahrensituation aufgeklärt werden, damit sie Maßnahmen zum Eigenschutz (Eigenvorsorge Kategorie A) vornehmen können.

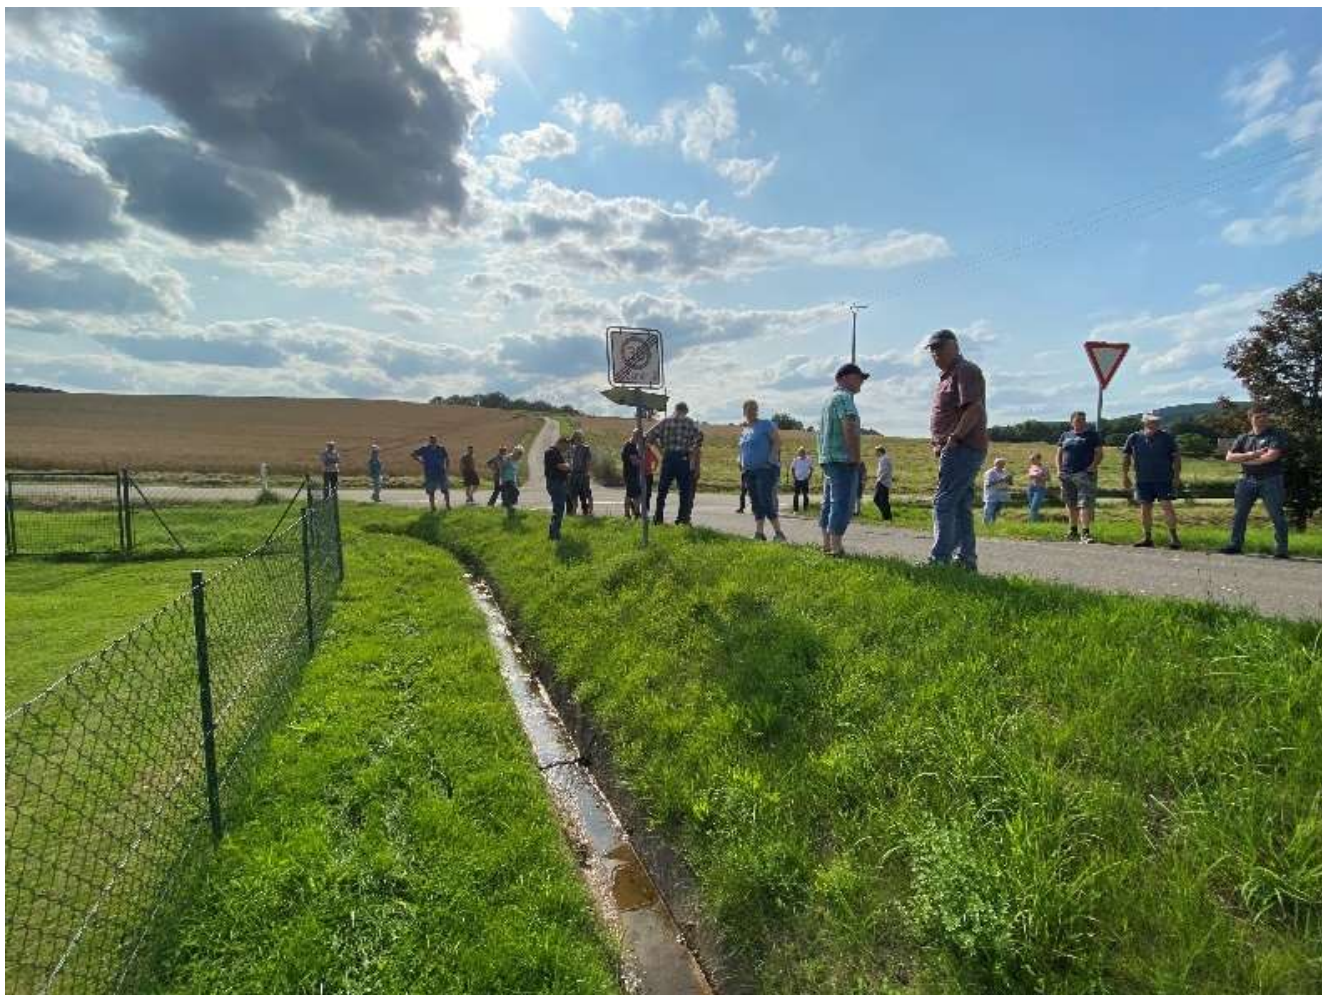
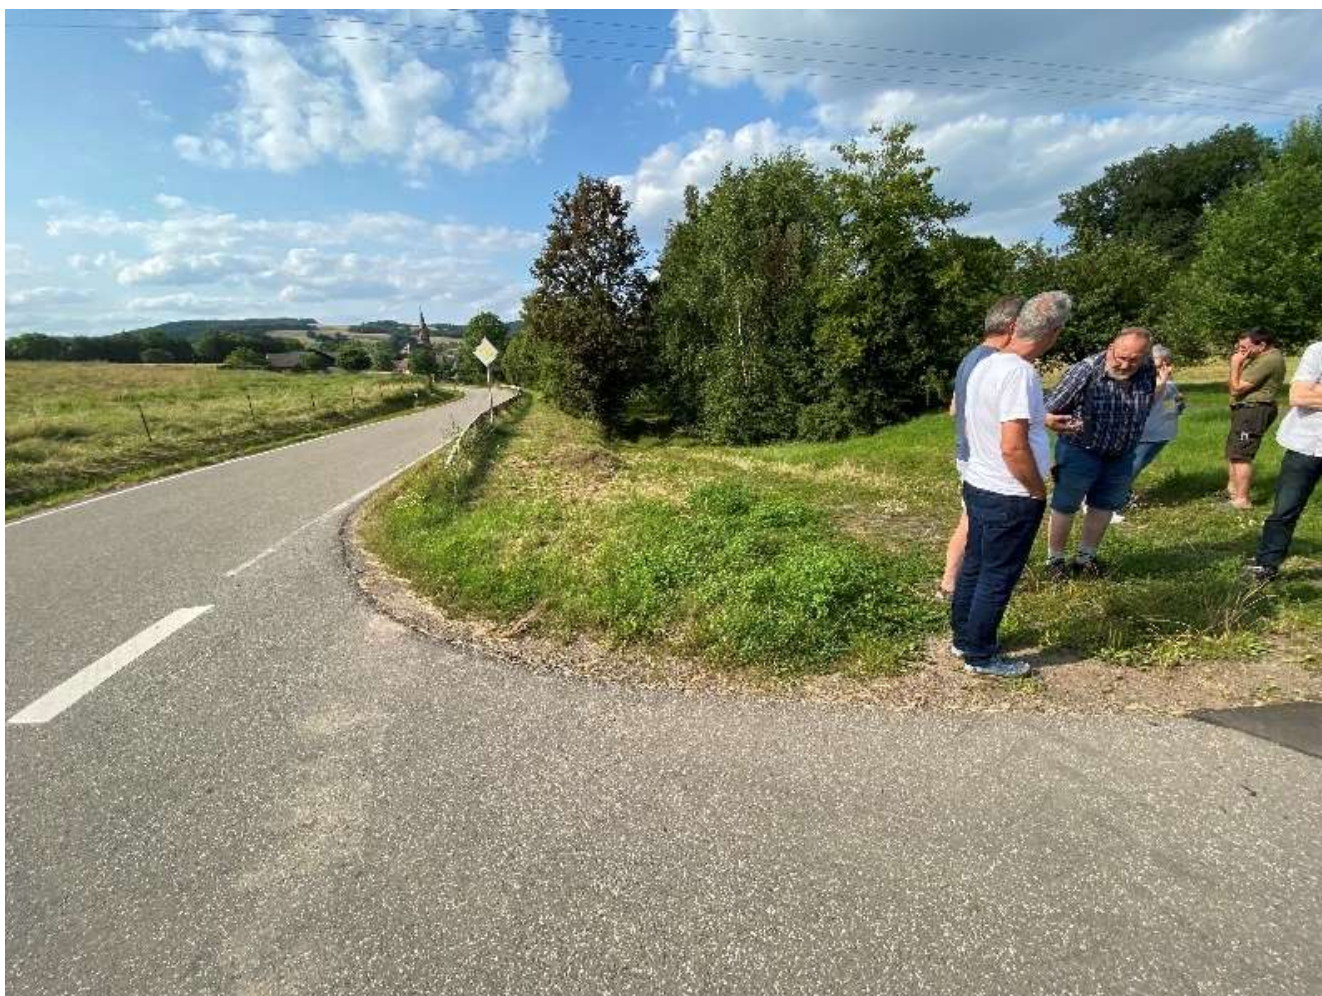
Defizit	Maßnahme
<p>Das Einlaufbauwerk zum Durchlass unter der Straße "Am Rotherech" ist nicht vor Treibgut geschützt. Bei einem Starkregenereignis und auch bei schwächeren Ereignissen ist mit einer Verkläuerung zu rechnen.</p>	<p>Wie in Maßnahme Nr. [1] sollte ein Gitterkasten um das Einlaufbauwerk errichtet werden. Mit einem Stababstand von 10 cm wird das Risiko einer Verkläuerung herabgesetzt und der Kasten verhindert das Eindringen von Kindern in den Durchlass.</p>

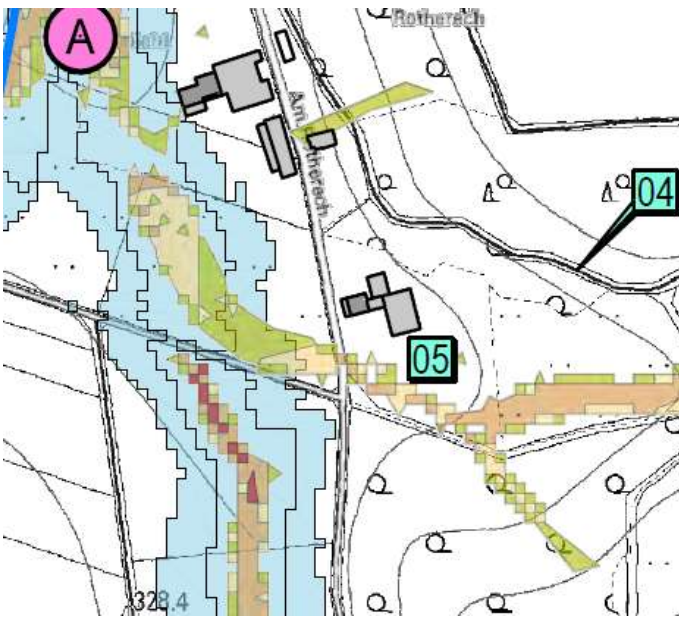
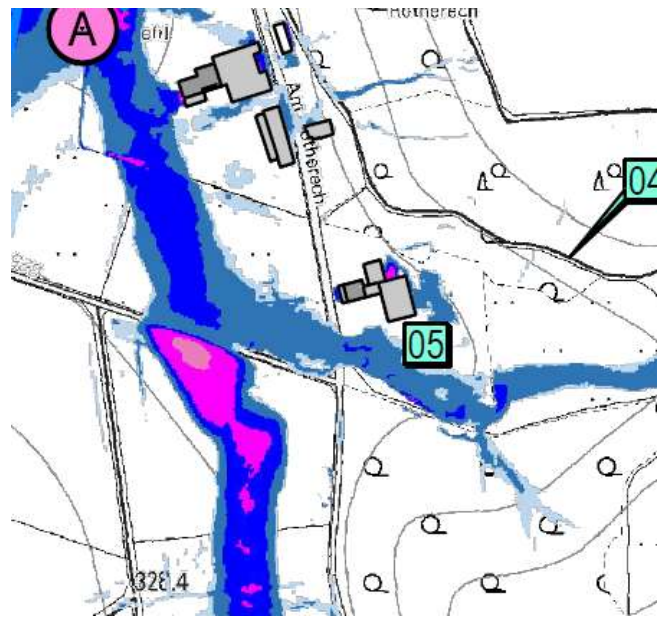
Defizit	Maßnahme
<p>Der Graben entlang der Straße "Gruber Weg" weist einen starken Bewuchs auf. Die Abflussleistung des Grabens ist dadurch deutlich herabgesetzt. Durch die geringere Abflussleistung des Grabens tritt der Abfluss deutlich früher auf die Straße und gefährdet angrenzende Anwesen.</p> <p>Laut Anwohnern gelangt nur wenig Regenwasser von der Straße seitlich in den Graben.</p>	<p>Der Graben sollte regelmäßig unterhalten und die seitlichen Bankette geschoben werden.</p> <p>Die Bäume seitlich am Graben sollten im unteren Bereich (Abflussbereich Graben) zurückgeschnitten werden.</p> <p>Um den seitlichen Abfluss des Regenwassers von der Straße in den Graben zu verbessern, sollte der Weg entsprechend profiliert werden.</p>

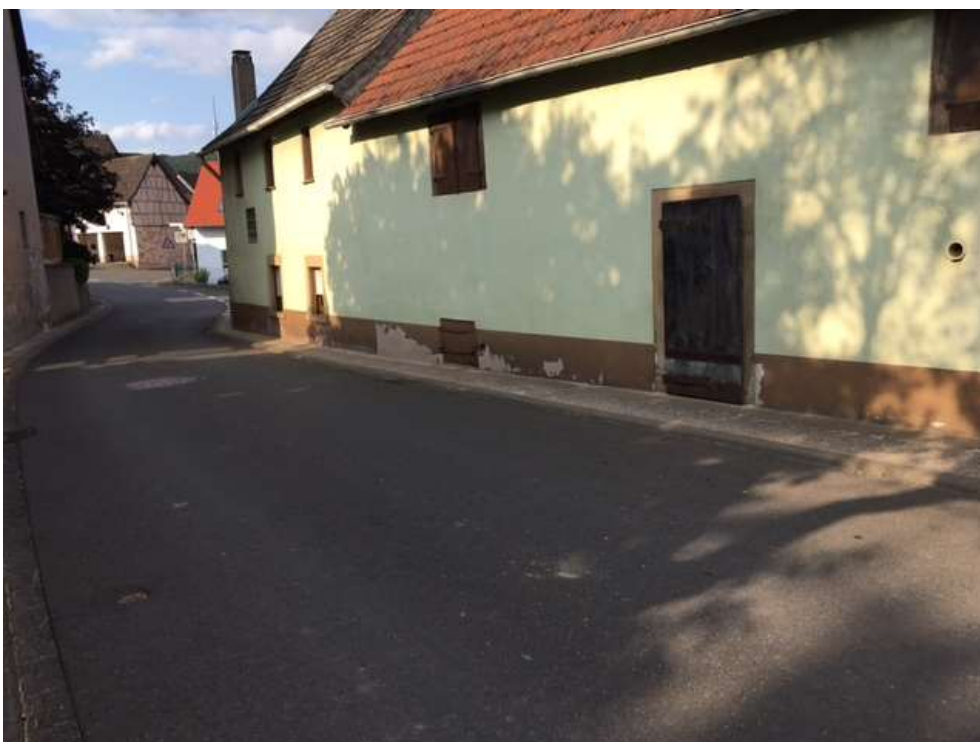
[11]

Ende Wirtschaftsweg 49°44'28.7"N 7°32'47.5"E und
49°44'39.4"N 7°32'51.4"E

Die Wirtschaftswege bei 49°44'28.7"N 7°32'47.5"E und bei 49°44'39.4"N 7°32'51.4"E sind wasserführend.

Am Ende der Wirtschaftswege sollte jeweils ein Einlaufbauwerk gebaut werden, damit das Oberflächenwasser nicht ungebremst in den Ort fließen kann.

Das Einlaufbauwerk mit den Koordinaten 49°44'39.4"N 7°32'51.4"E kann an den bestehenden Regenwasserkanal in der Straße "In der Au" angeschlossen werden.

Um das Wasser aus dem Einlaufbauwerk mit den Koordinaten 49°44'28.7"N 7°32'47.5"E abzuleiten, sollte ein neuer Regenwasserkanal bis zum Limbach gebaut werden (ca. 100 m).

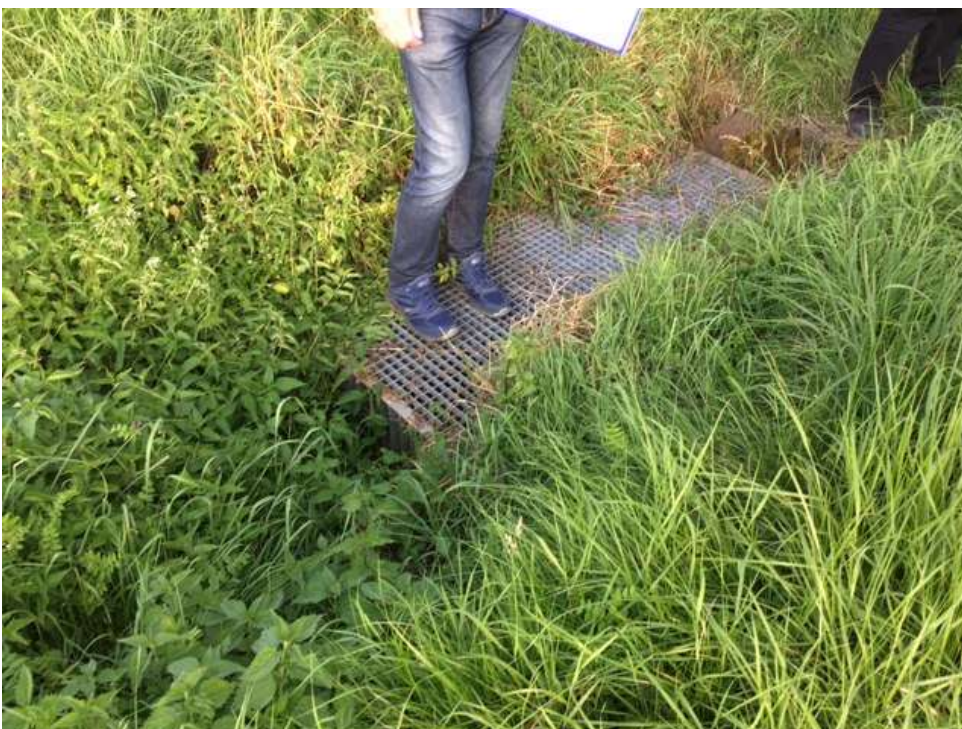
[13]

Zulauf zum Rückhaltebecken

Bei der Position 49°44'34.7"N 7°32'55.8"E befindet sich das Rückhaltebecken des Neubaugebiets.

Die Einlaufsituation zum Rückhaltebecken sollte verbessert werden, damit das Oberflächenwasser besser zufließen kann.

Das RHB dient der Entwässerung des Neubaugebiets. Es sollte geprüft werden, ob weiteres Oberflächenwasser eingeleitet werden kann.

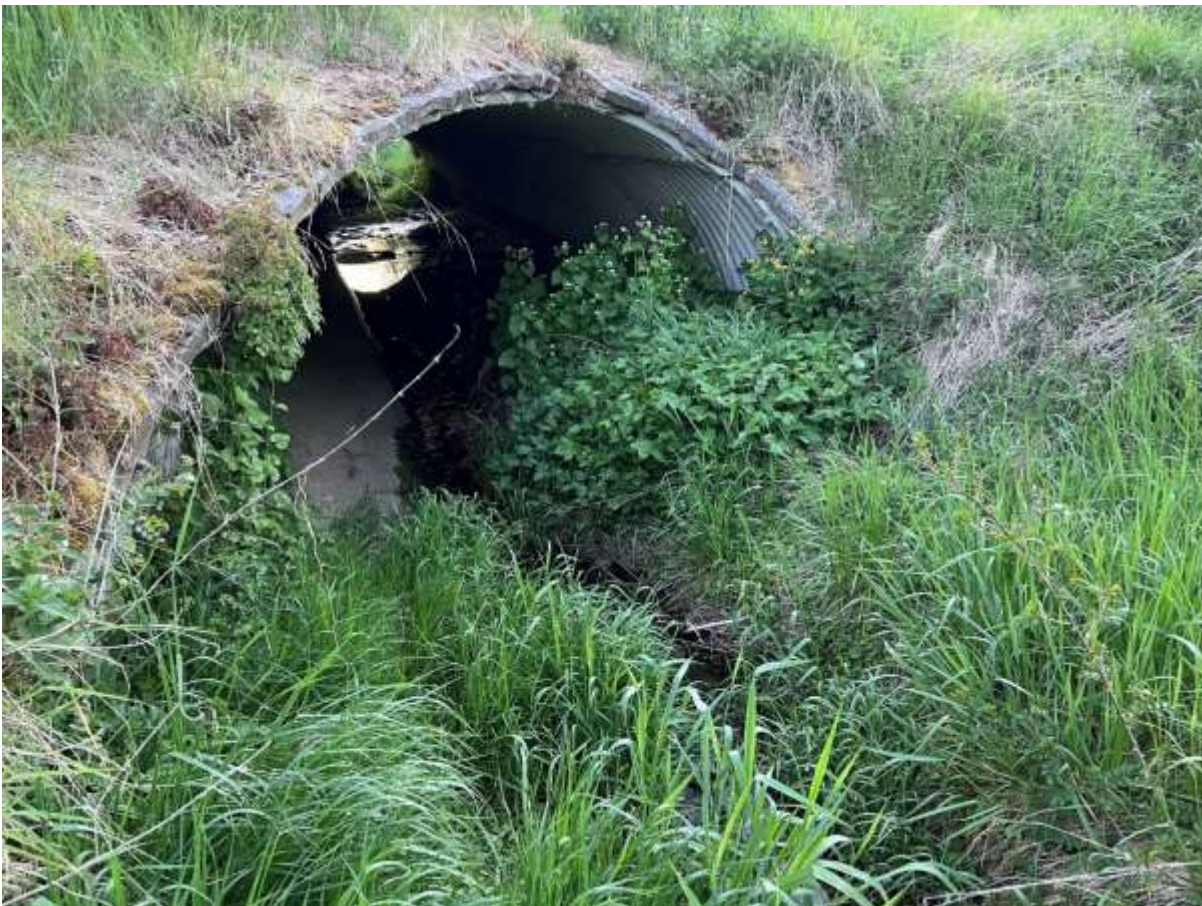
Westlich des Welschrötherhofes verläuft eine Tiefenlinie. Entlang dieser Tiefenlinie konzentriert sich ein großer Oberflächenabfluss und fließt auf die kreuzende K70.

An der K70 befindet sich mittig in der Tiefenlinie ein Stromkasten für die Straßenbeleuchtung, der gefährdet ist. In der Senke südöstlich der Bebauung befindet sich ein Trafo für die Stromversorgung, welches ebenfalls gefährdet ist.

An der K70 befindet sich ein Weiher mit einem Durchlass unter der K70. Der Durchlass und das vorgeschaltete Einlaufgitter sind nicht funktionsstüchtig (verschlammt).

Der Graben entlang der K70 sollte bis zum Weiher unterhalten werden.

Der Stromkasten für die Straßenbeleuchtung und der Trafo müssen hochgesetzt oder außerhalb der Tiefenlinie neu errichtet werden.

Der Durchlass unter der K70 sollte geräumt und das Einlaufgitter erneuert werden (LBM).
