## Hochwasser- und Starkregenvorsorgekonzept für die VG Kirner Land

**Abschlussveranstaltung  
am 22.07.2024 um 18:30 Uhr  
für Heimweiler**

**Vortragsmanuskript  
Defizitanalyse und Maßnahmenpaket  
einschl. Ergänzung der Anregungen  
aus der Bürgerinformations- und der Abschlussveranstaltung**

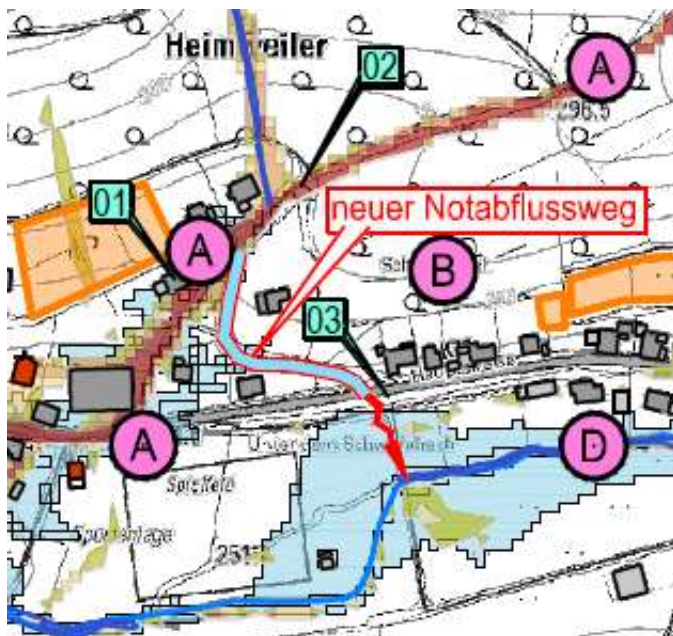
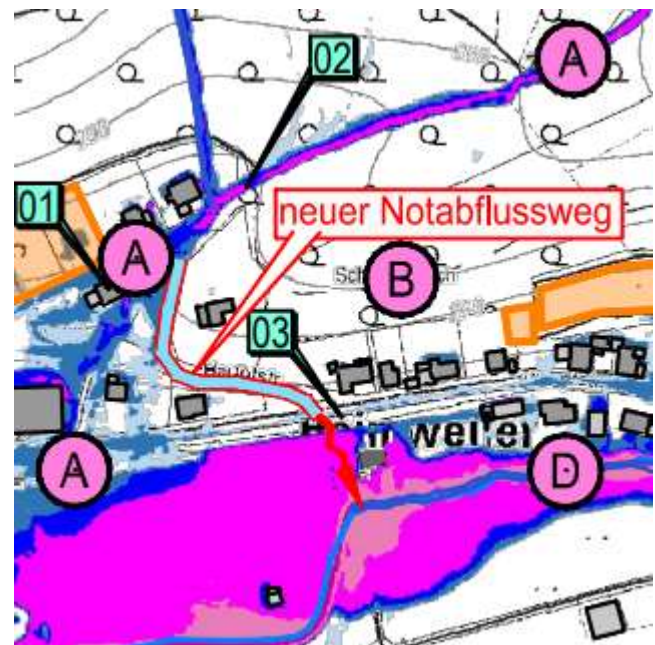
Abbildung 1: Starkregenabflusskarte (links) und Sturzflutgefahrenkarte (rechts)

Der Oberflächenabfluss aus dem Außengebiet fließt von der Straße "Am Altenberg" [ab Nr. 02] auf das Gemeindehaus zu [03] und gelangt anschließend auf die Hauptstraße.

Unterhalb von Haus Nr. 26 [01] befindet sich ein Einlaufschacht, der das Oberflächenwasser des Grundstücks fassen soll. Bei Starkregen fließt das Wasser am Einlauf vorbei und gefährdet das unterhalb liegende Gemeindehaus. Oberhalb von Haus Nr. 26 befindet sich ein niedriger Erdwall zum Schutz vor Hangwasser. Dieser kann bei Starkregen überströmt werden.

Die betroffenen Anlieger der gesamten Abflussbahn müssen über ihre Gefahrensituation aufgeklärt werden, damit sie ihre vorhandenen Maßnahmen zum Eigenschutz (Eigenvorsorge Kategorien A und B) überprüfen können. Im Rahmen der Eigenvorsorge sollte der vorhandene Erdwall erhöht werden.

Der nördliche Ast der Hauptstraße kann zu einem Notabflussweg ertüchtigt werden. Dabei sind Lenkungsmaßnahmen zu ergreifen, die den Oberflächenabfluss auf den östlichen Ast umlenken (blauer Pfeil). Dadurch sinkt die Gefährdung des Gemeindehauses deutlich.

Der Abfluss trifft anschließend auf die Hauptstraße (östlich verlaufender Abschnitt). Auf der südlichen Seite der Hauptstraße ist der Bordstein zu öffnen [03], sodass der Oberflächenabfluss schadlos am bestehenden Haus (z.B. in einem Graben) in Richtung Limbach gelenkt wird.

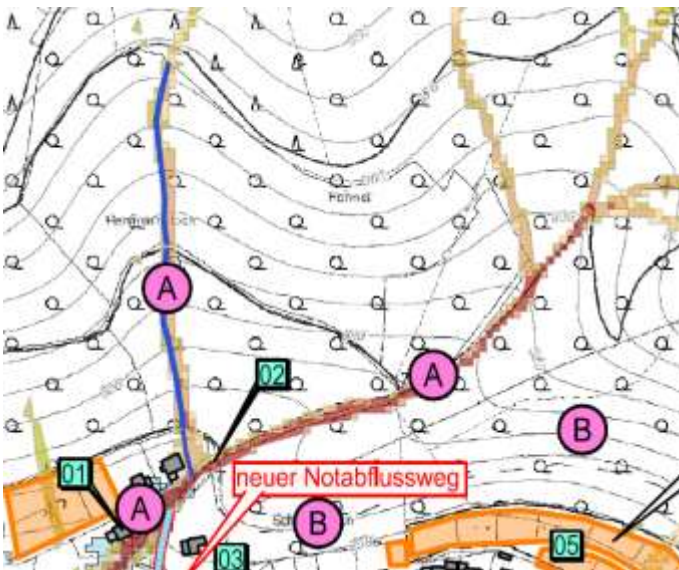
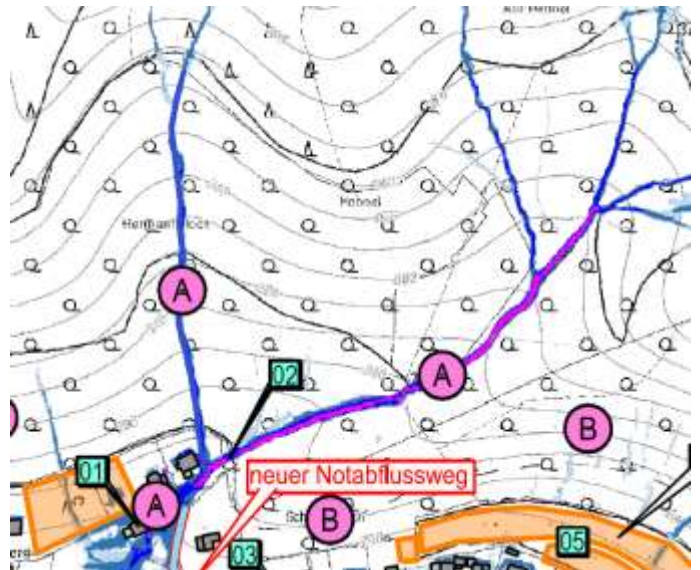
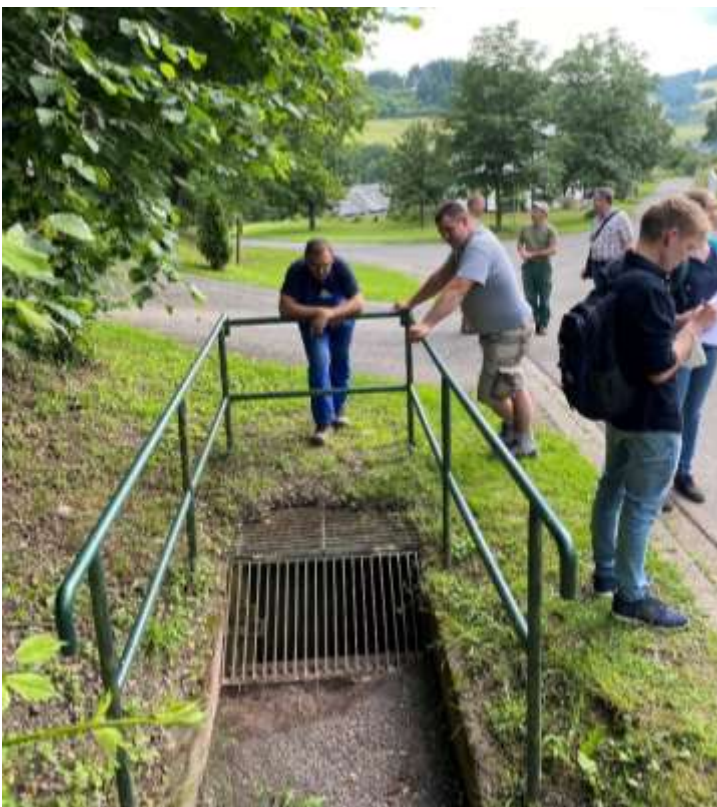
[02]

Am Übergang vom unbefestigten auf den asphaltierten Bereich der Straße "Am Altenberg" befindet sich ein Einlaufbauwerk. Der Rost hat einen geringen Stababstand und verstopft leicht.

Weiter oberhalb führt der unbefestigte Wirtschaftsweg ins steile und schmale Hähneltal.

Das Einlaufbauwerk muss durch regelmäßige Unterhaltung freigehalten werden.

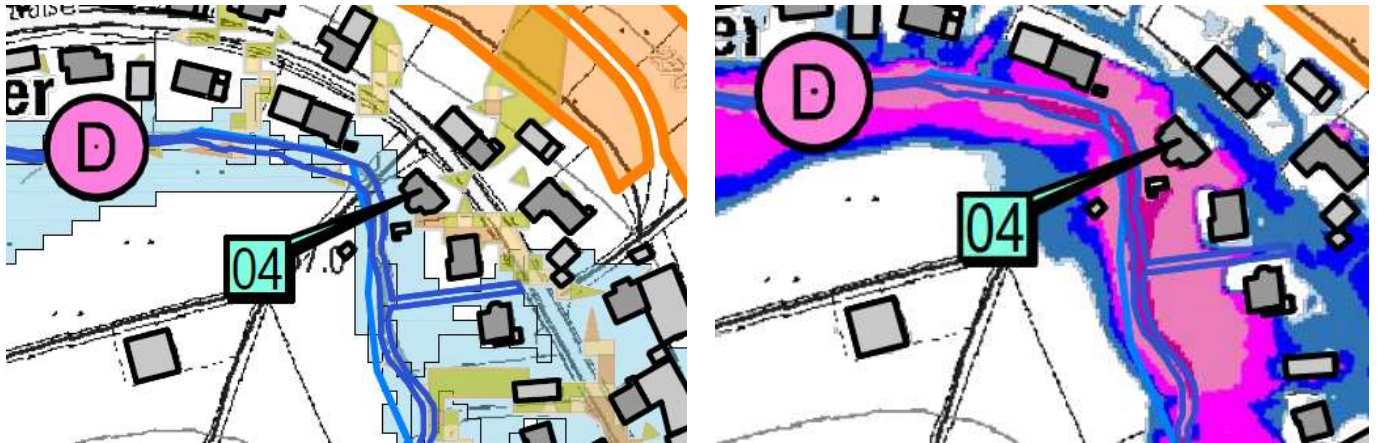
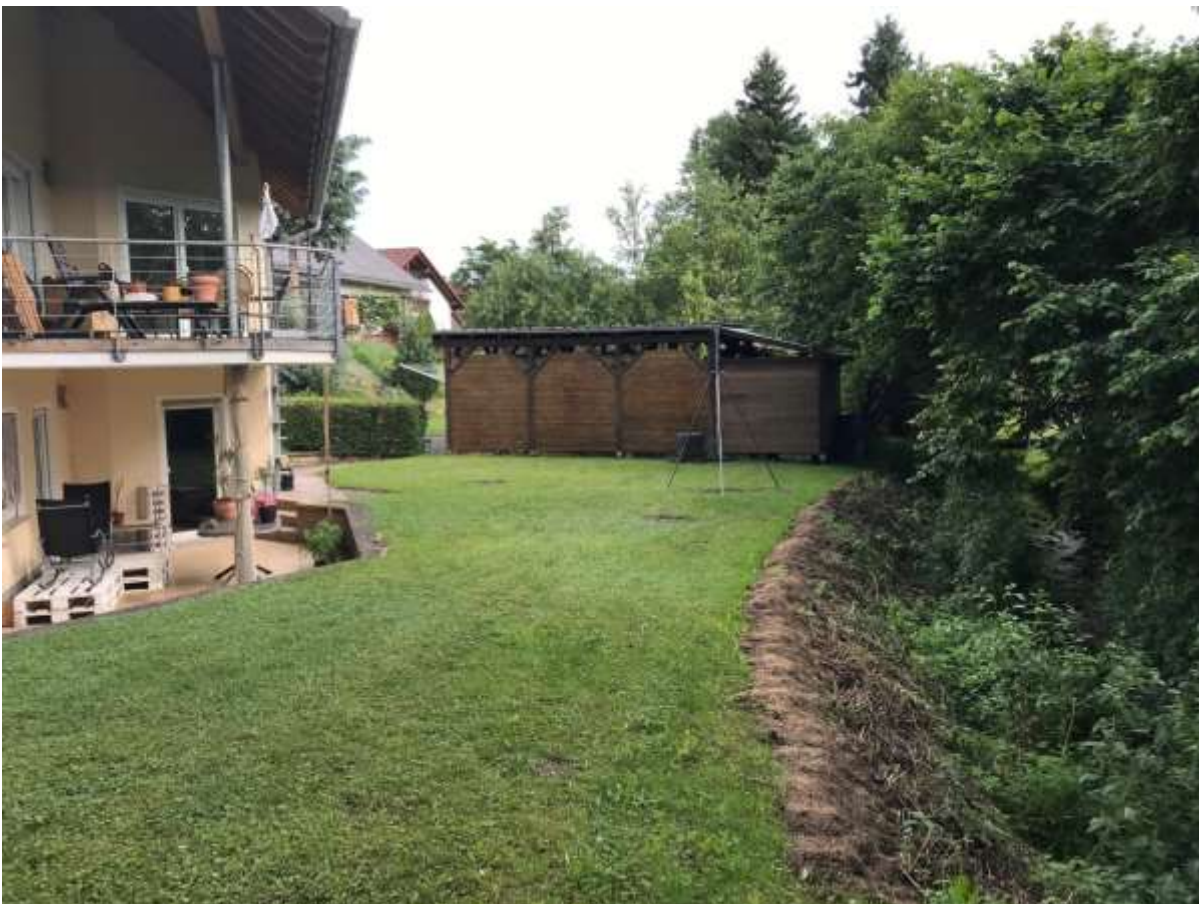
Abbildung 3: Starkregenabflusskarte (links) und Sturzflutgefahrenkarte (rechts)

Das Haus in der Hauptstraße 66 hat zum Limbach hin eine tiefliegende Terrasse, die überschwemmungsgefährdet ist. Laut Eigentümer gab es bisher noch keine Überschwemmungen aus dem Limbach.

Die Abflussbahn vom Hang trifft auf die Hauptstraße und auf das Grundstück. Auch alle Häuser auf der nördlichen Seite der Straße sind durch Hangwasser betroffen.

Die betroffenen Anlieger müssen über ihre Gefahrensituation aufgeklärt werden, damit sie Maßnahmen zum Eigenschutz (Eigenvorsorge Kat. A, B und D) vornehmen können.

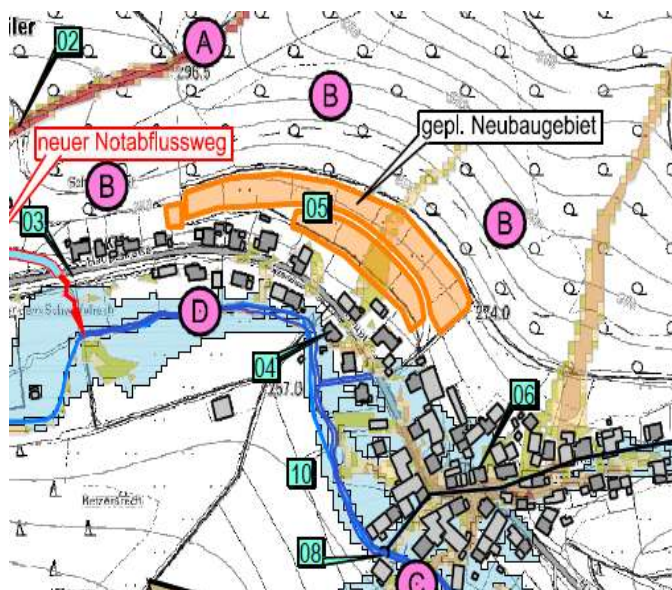
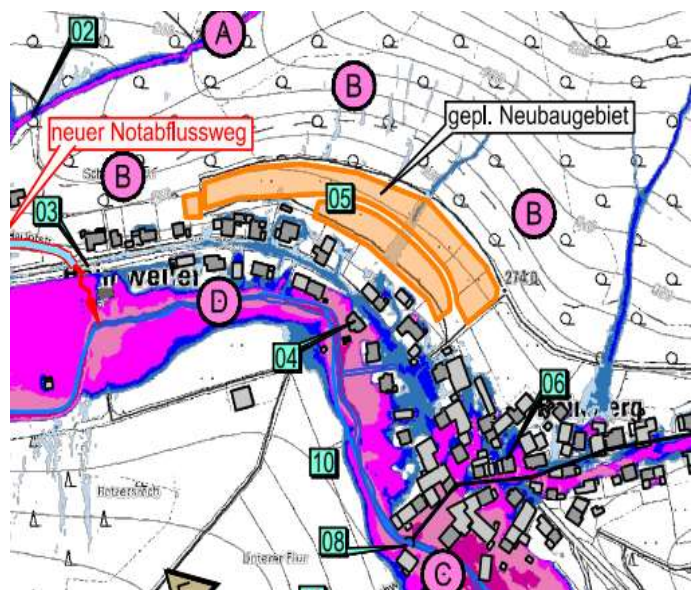
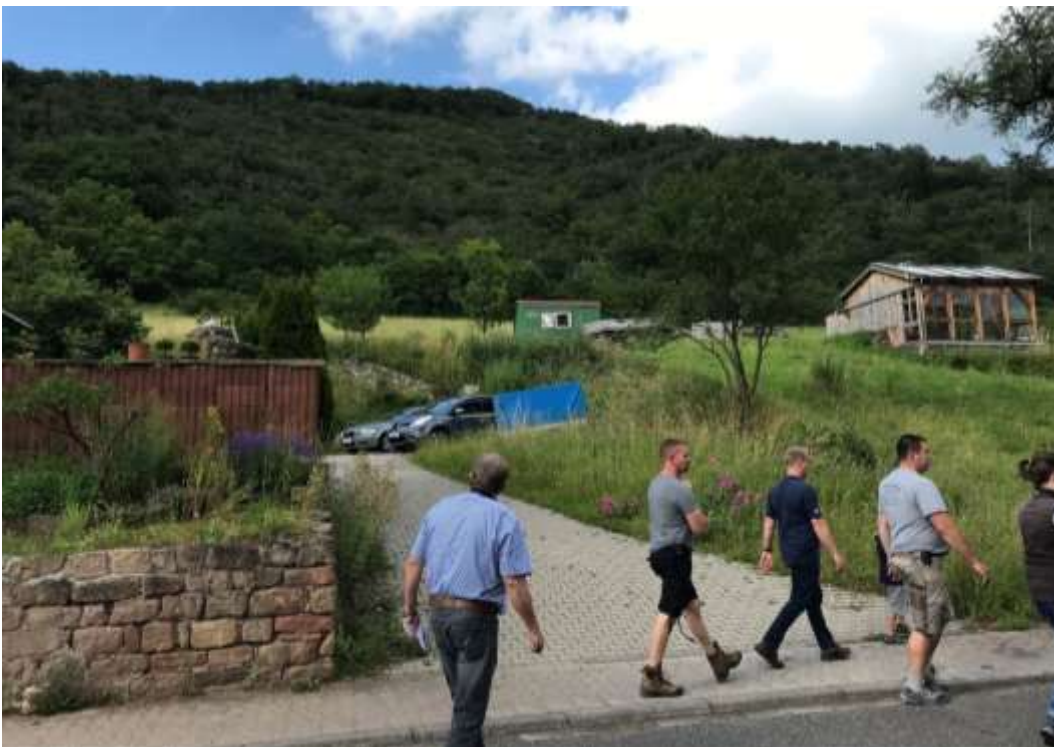
Abbildung 4: Starkregenabflusskarte (links) und Sturzflutgefahrenkarte (rechts)

Der Bebauungsplan für das Neubaubereich ist rechtskräftig. Es wurde bisher noch nicht erschlossen, da es nur wenige Interessenten gibt. Die Erschließung ist aufgrund der Hanglage teuer.

Das Neubaubereich liegt in einer kleinen Abflussbahn und ist durch Hangwasser gefährdet.

Künftige Bauträger und Bauherren müssen auf die Gefahren durch Hangwasser hingewiesen werden, damit Maßnahmen zum Eigenschutz (Eigenvorsorge Kategorie B) bereits in der Planung berücksichtigt werden können.

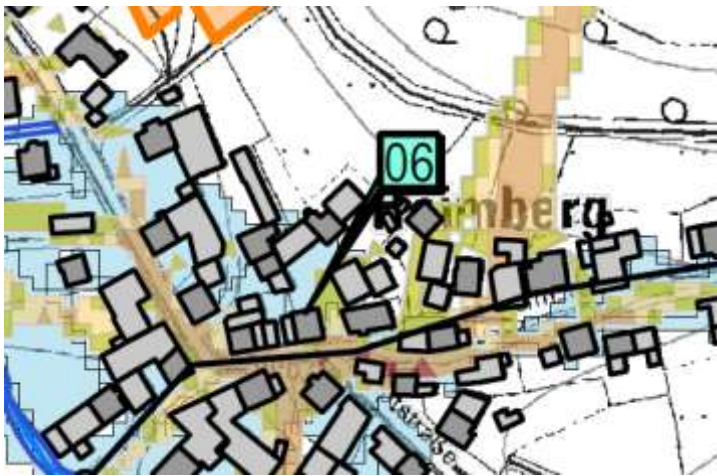
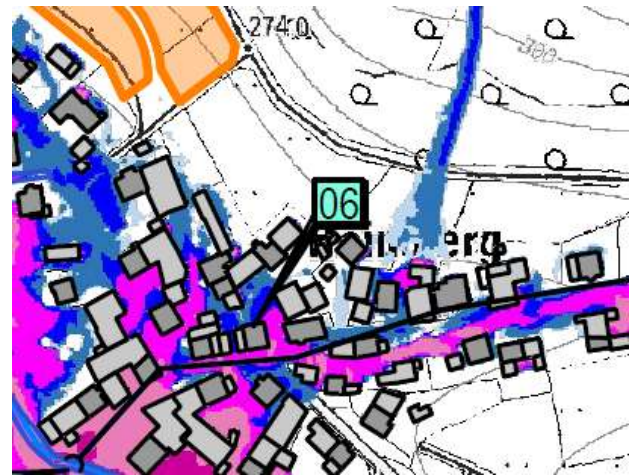
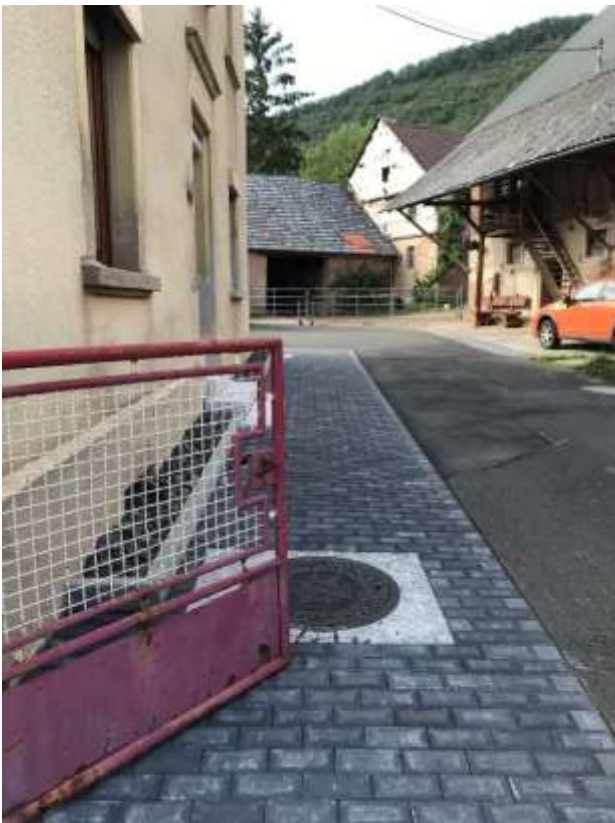
Abbildung 5: Starkregenabflusskarte (links) und Sturzflutgefahrenkarte (rechts)

Über das Grundstück des Hauses Hauptstraße Nr. 81 fließt Oberflächenwasser aus dem Außengebiet ab. Die Eigentümer haben bereits Maßnahmen umgesetzt, z.B. eine Drainage und einen Schacht auf dem Grundstück gebaut. Allerdings wurde der Zulauf zum Schacht nicht ideal gebaut, wodurch kaum Oberflächenabfluss in den Schacht gelangen kann. Der Oberflächenabfluss fließt bei starken Regenerereignissen direkt auf die Hauptstraße.

Der Eigentümerin ist das Problem bekannt. Durch den schlechten Zulauf zum Schacht entsteht keine Gefährdung für das Wohngebäude oder umliegende Anlieger.

Sollten künftig bei Starkregenereignissen Gefährdungen festgestellt werden, müssen die Eigentümer weitere Maßnahmen zur Eigenvorsorge umsetzen.

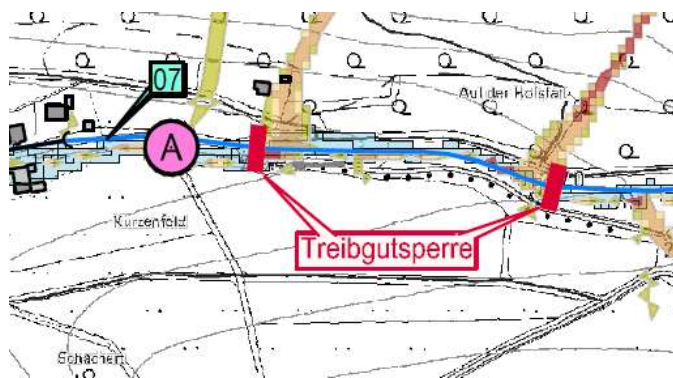
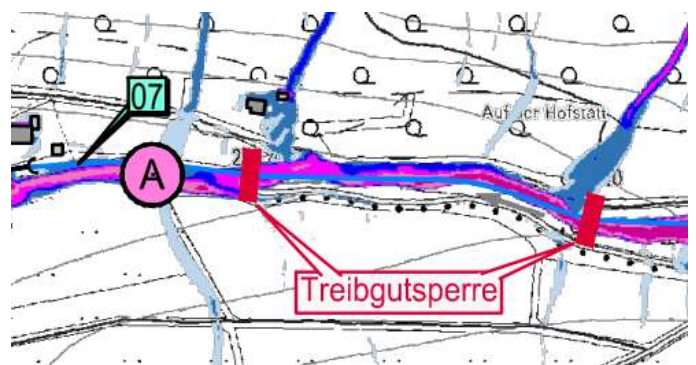
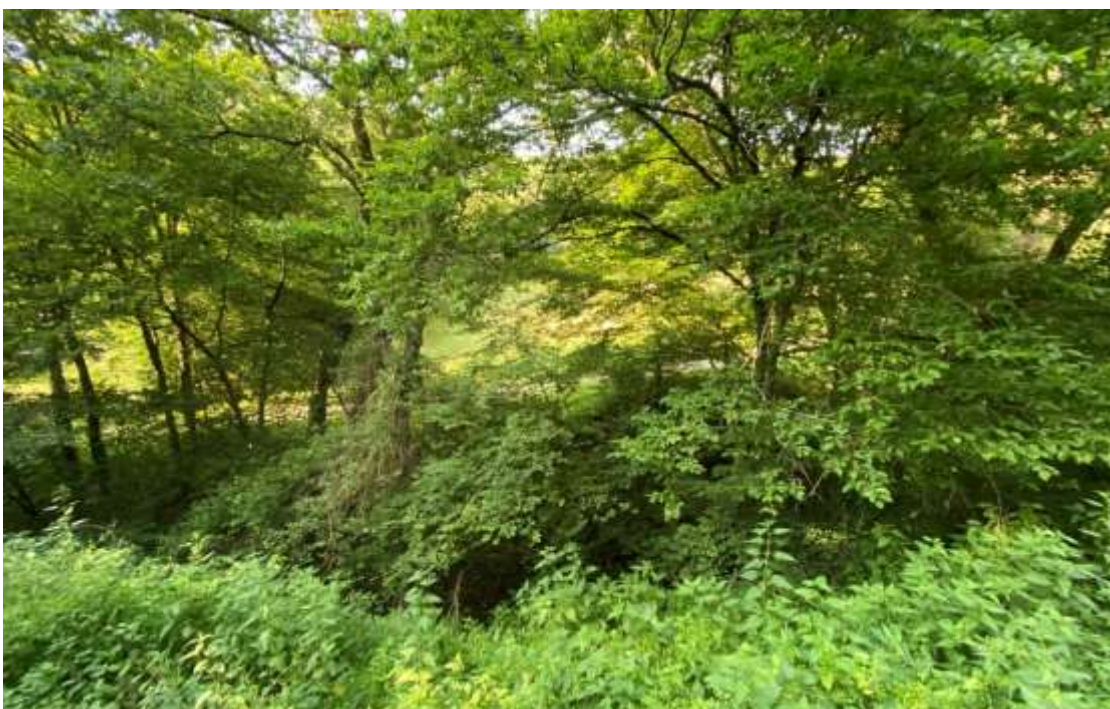
Auf dem Wirtschaftsweg oberhalb der Straße "Im Teich" fließt das Wasser vom Vogelskopf (ca. 7 - 8 ha Einzugsgebiet, Weg geht ca. 2 km ins Tal rein) der Gemeinde zu. Laut Anwohnern ist dies der Hauptzufluss von Oberflächenwasser in die Gemeinde.

Das Einlaufbauwerk am Ende des Wirtschaftswegs vor Beginn der Straße "Im Teich" setzt sich bei Starkregenereignissen leicht mit Treibgut zu.

Die Straße ist bei Starkregen wasser- und schlammführend. Zusätzlich besteht eine Gefährdung durch Hangwasser und es kann zu Flächeneinstau durch sich sammelndes Regenwasser kommen.

Zur Entschärfung der Gefährdung sollten zwei Treibgutsperrn eingebaut werden. Die genaue Lage der Treibgutsperrn ist den Planunterlagen zu entnehmen. Die Zugänglichkeit der Treibgutsperrn ist für regelmäßige Räumungen zu gewährleisten.

Die Anlieger zwischen den Punkten [06], [07] und [08] sowie bis Punkt [04] sind vor Hangwasser, Wasserführung und Schlammeintrag auf Straßen und Flächeneinstau durch Starkregen und Hochwasser zu informieren (Eigenvorsorge Kat. A, B, C, D und E).

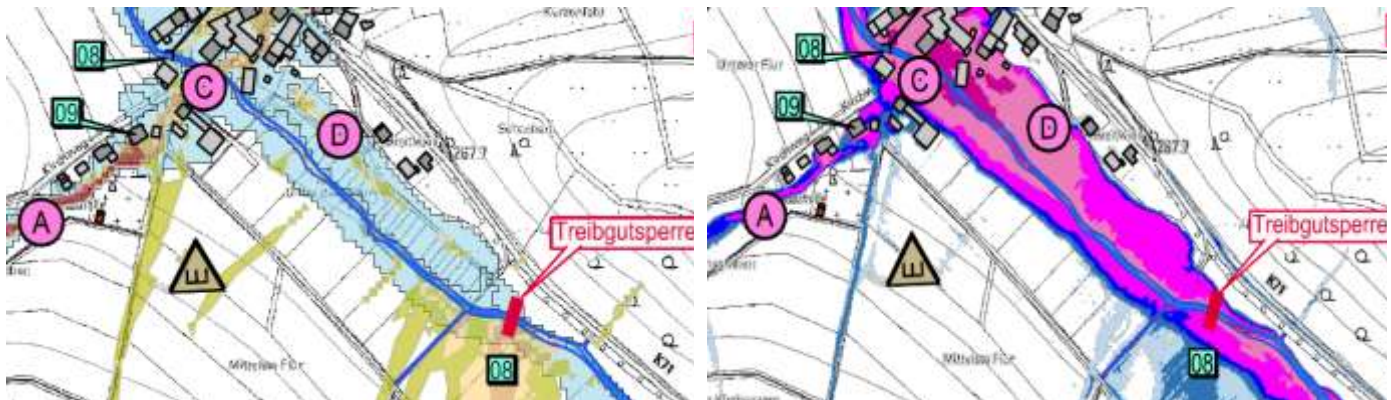
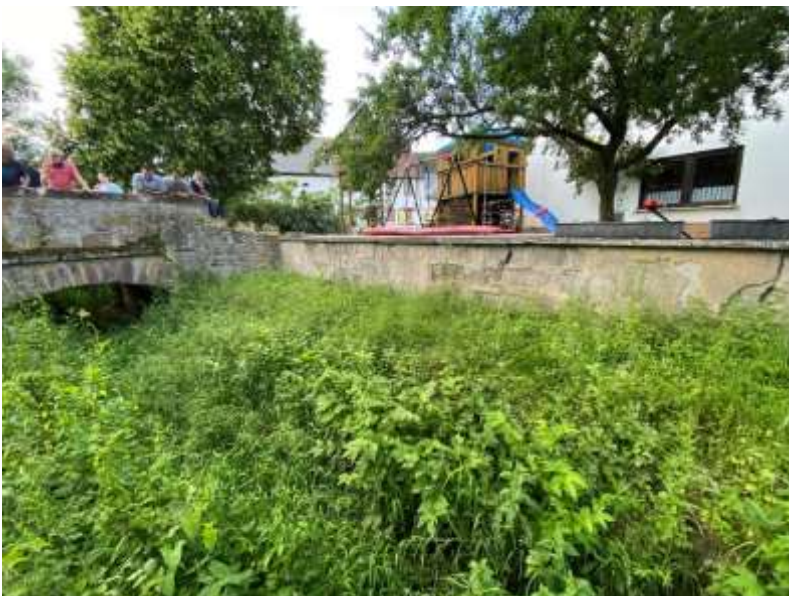
Abbildung 7: Starkregenabflusskarte (links) und Sturzflutgefahrenkarte (rechts)

Defizit	Maßnahme
<p>Das Anwesen in der Straße "Kirchweg" Haus Nr. 1 liegt direkt am Limbach. Die an das Grundstück angrenzende Brücke unter der Straße sorgt bei hohem Abfluss für einen Rückstau und gefährdet das Anwesen.</p>	<p>Aufgrund vergangener Ereignisse sind sich die betroffenen Anlieger der Gefährdung bewusst. Die am Bach errichtete Mauer wurde beim letzten stärkeren Regenereignis 2016 durch den Rückstau an der Brücke bis zur Oberkante eingestaut.</p> <p>Es sollten weitere Maßnahmen zur Eigenvorsorge (Kategorie D) getroffen werden. Es wird zu einer Einzelberatung geraten.</p> <p>Der Limbach sollte laufend unterhalten werden (siehe allg. Hinweis [0.2]). So kann verhindert werden, dass sich der Durchlass unter der Brücke schnell zusetzt.</p> <p>Oberhalb am Limbach sollte eine Treibgutsperrung errichtet werden, um die Gefahr einer Verlegung des Brückendurchlasses mit Treibgut zu verringern (siehe Planunterlagen).</p>

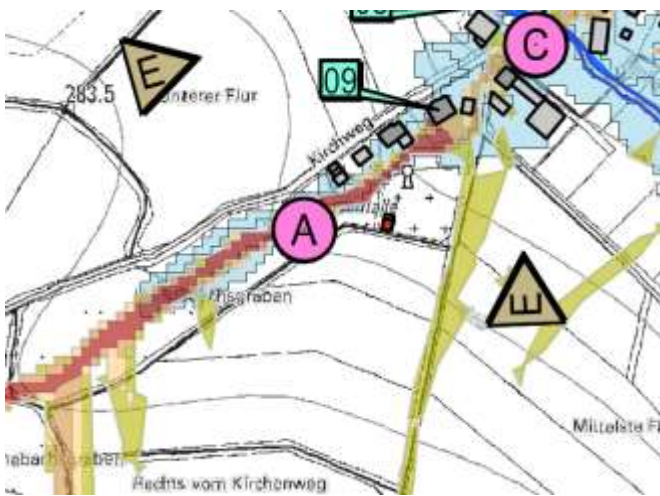
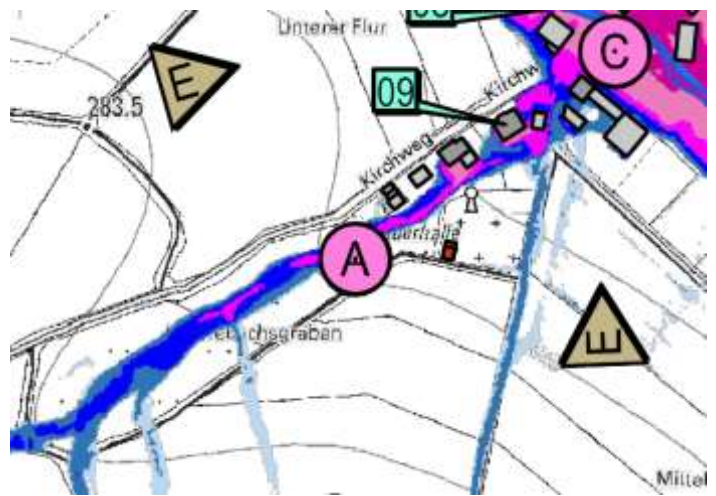
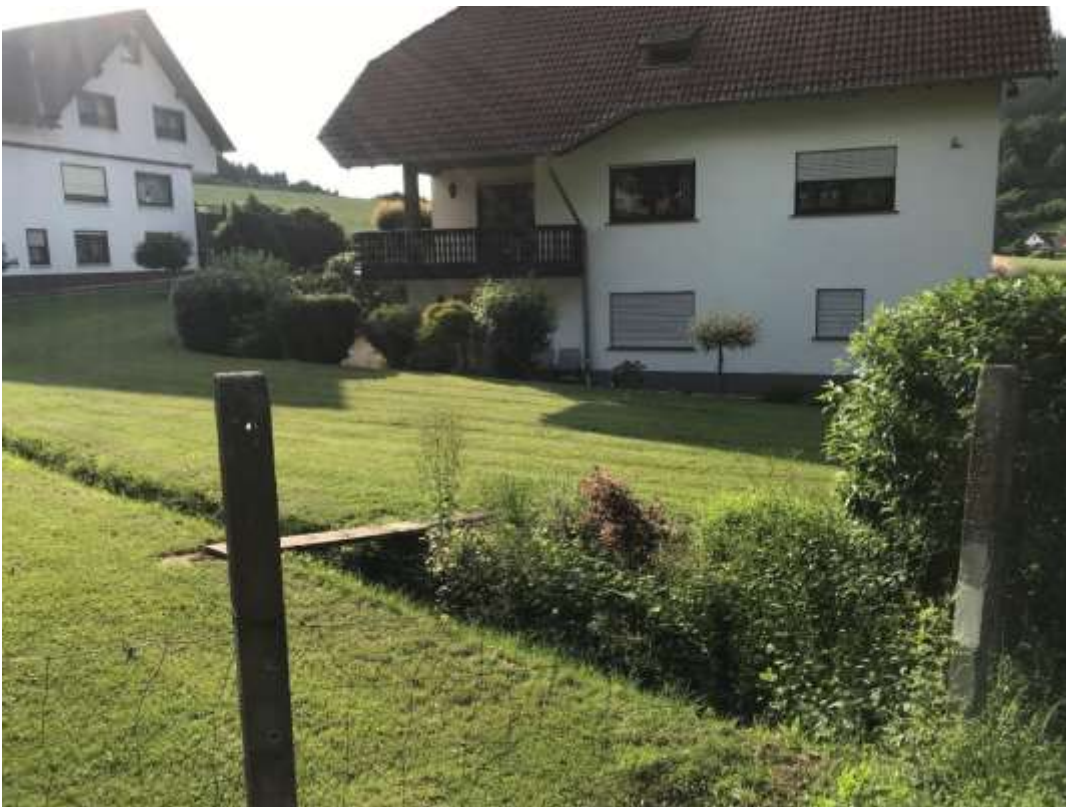
[09]

Im Garten der Häuser Kirchweg Nr. 7 und Nr. 9 verläuft ein offener Wassergraben. Er soll eine ausgeprägte Abflussbahn aufnehmen. Im Garten von Haus Nr. 9 macht dieser Graben eine Kurve, durchquert den Garten und verläuft an der Grundstücksgrenze entlang weiter.

Im Haus Nr. 9 befindet sich eine tieferliegende Einliegerwohnung im Erdgeschoss, diese ist stark gefährdet.

Die betroffenen Anlieger müssen über ihre Gefahrensituation aufgeklärt werden, damit sie Maßnahmen zum Eigenschutz (Eigenvorsorge Kategorie C) vornehmen können.

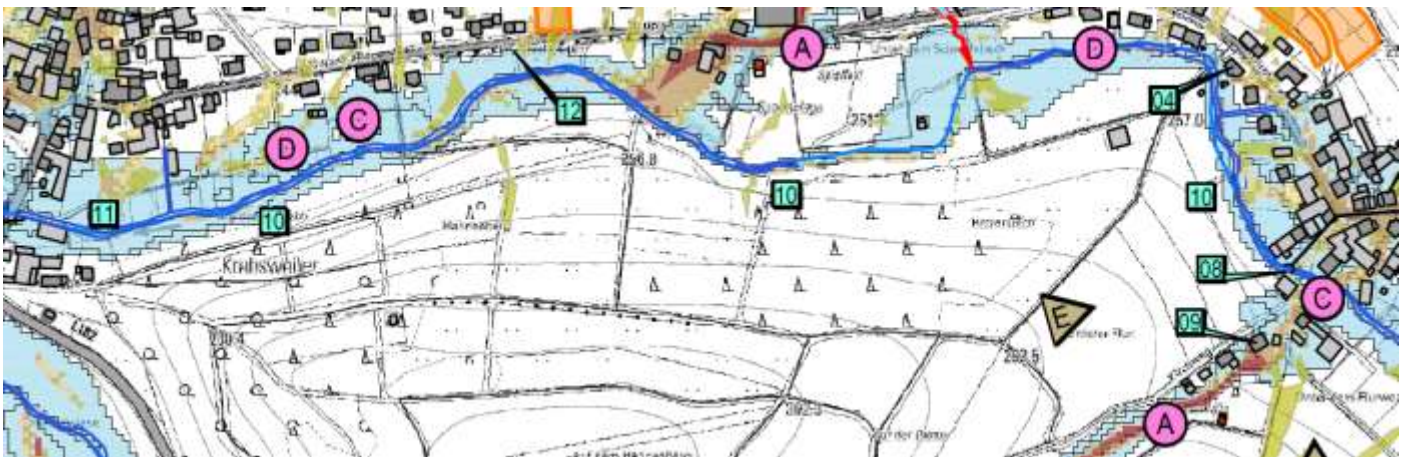
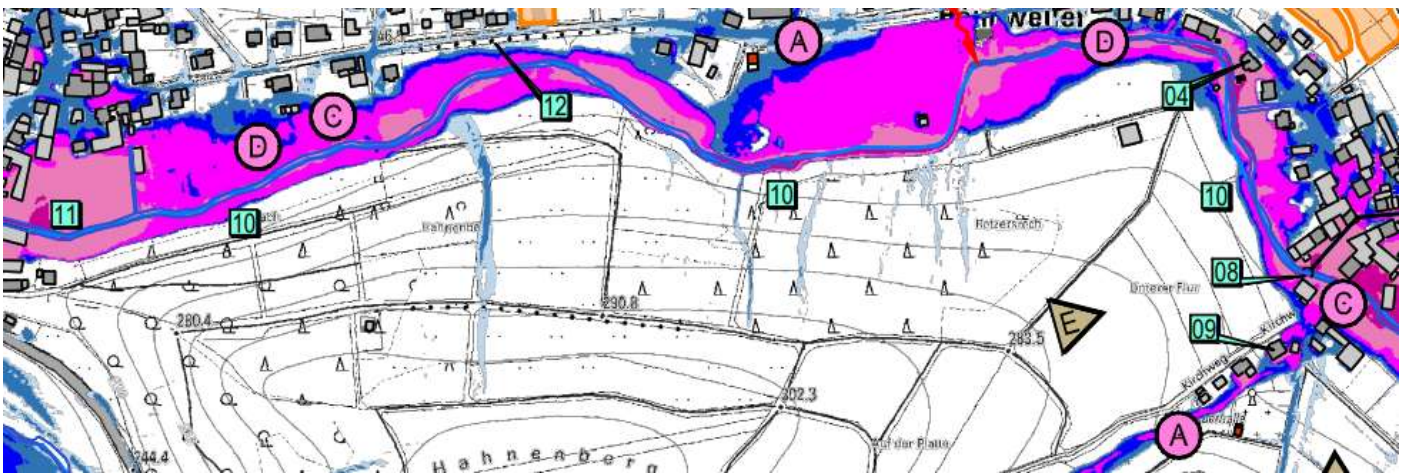
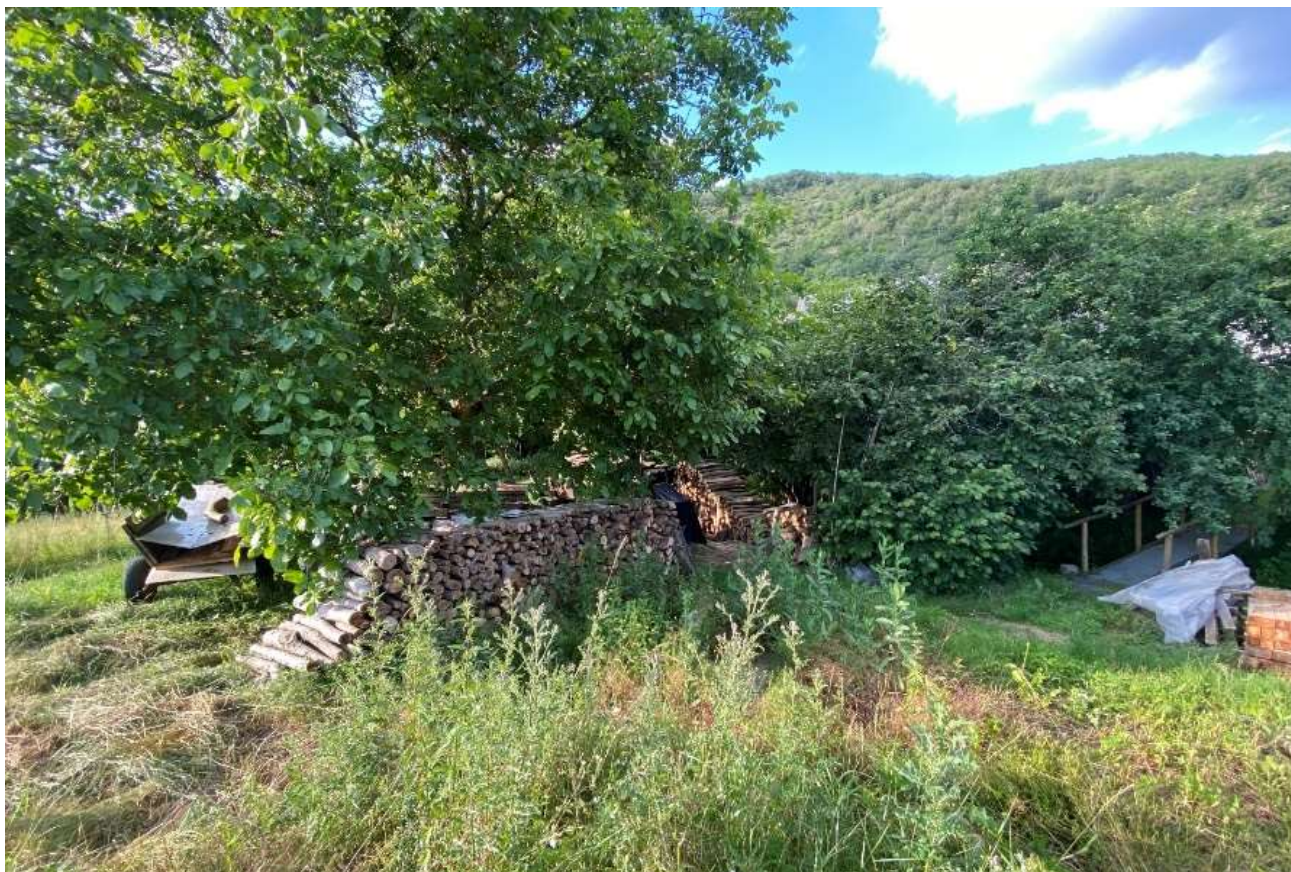
Abbildung 9: Starkregenabflusskarte (oben) und Sturzflutgefahrenkarte (unten)

Im Überschwemmungsbereich des Limbachs wird an vielen Stellen Holz gelagert (z.B. hinter Kirchweg Haus Nr. 2 und hinter Hauptstraße Haus Nr. 66). Das ist im 10-Meter-Streifen beiderseits von Gewässern verboten (siehe allg. Hinweis [0.2]).

Die Lagerung von losen Gegenständen wie Schnittholz ist im Gewässerrandstreifen verboten und die Errichtung von Einbauten ist im 10-Meter-Streifen beiderseits von Gewässern genehmigungspflichtig (siehe allg. Hinweis [0.2]). Die betroffenen Eigentümer müssen darauf hingewiesen werden, dass das Holz entfernt werden muss.

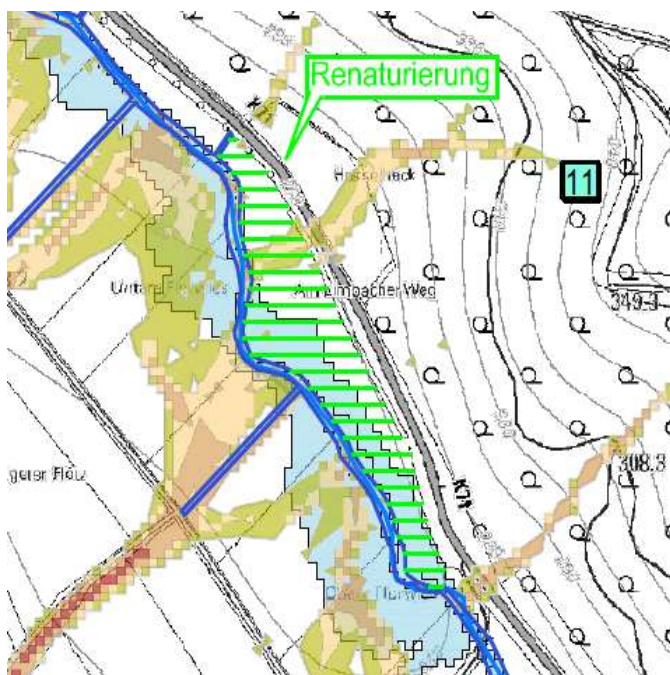
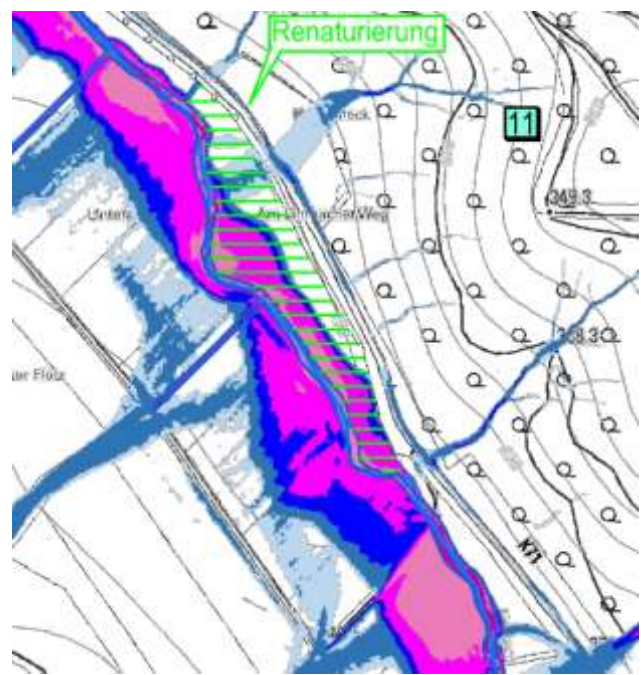
Abbildung 10: Starkregenabflusskarte (links) und Sturzflutgefahrenkarte (rechts)

Defizit	Maßnahme
<p>Bei einem Starkregenereignis kann der Limbach innerhalb der Bebauung über seine Ufer treten und gefährdet dadurch angrenzende Anlieger.</p>	<p>Die Überflutungsgefährdung kann durch das Schaffen von Retentionsflächen reduziert werden. Diese Flächen können über Renaturierungen erzielt werden.</p> <p>Im östlichen Oberlauf des Limbachs sollte das Gewässer renaturiert werden. Dadurch wird der ökologische Zustand des Gewässers verbessert und die Überflutungsgefährdung der Unterlieger leicht verbessert.</p> <p>Um die Retentionsflächen dauerhaft gewährleisten zu können sollte in der Renaturierung eine Flutmulde angelegt werden, die regelmäßig geräumt werden darf.</p> <p>Die vorgeschlagene Fläche ist den Planunterlagen zu entnehmen.</p>

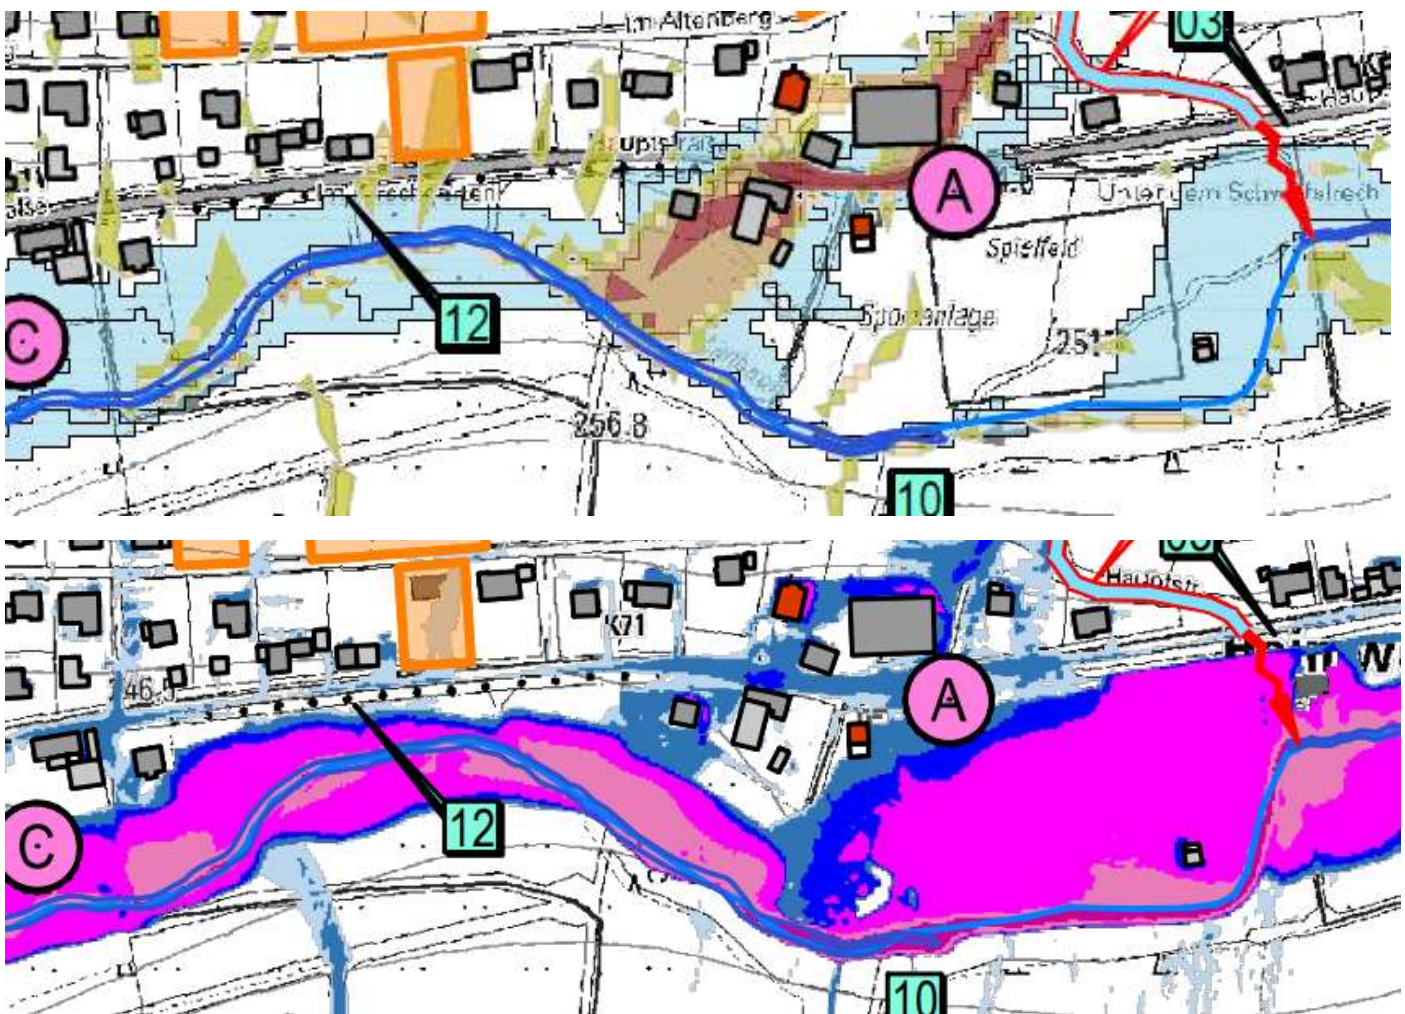
Abbildung 11: Starkregenabflusskarte (oben) und Sturzflutgefahrenkarte (unten)

Defizit	Maßnahme
<p>Bei starken Regen fließt der aus Hangwasser konzentrierte Oberflächenabfluss die gesamte Hauptstraße entlang. Unterhalb des Sportplatzes kann das Wasser aufgrund des hohen Bordsteins auf der südlichen Seite nicht in den Limbach abfließen.</p> <p>Es besteht eine Gefährdung durch Hangwasser für alle Anlieger am nördlichen Hang und durch den Oberflächenabfluss für alle Anlieger der Hauptstraße.</p>	<p>Der Bordstein auf der südlichen Straßenseite der Hauptstraße sollte in der Baulücke zwischen den Häusern Nr. 18 und Nr. 34 entfernt werden. Dadurch kann der Oberflächenabfluss von der Straße über die Grünfläche in den Limbach abfließen.</p> <p>Die betroffenen Anlieger müssen über ihre Gefahrensituation aufgeklärt werden, damit sie Maßnahmen zum Eigenschutz (Eigenvorsorge Kategorie A und B) vornehmen können.</p>

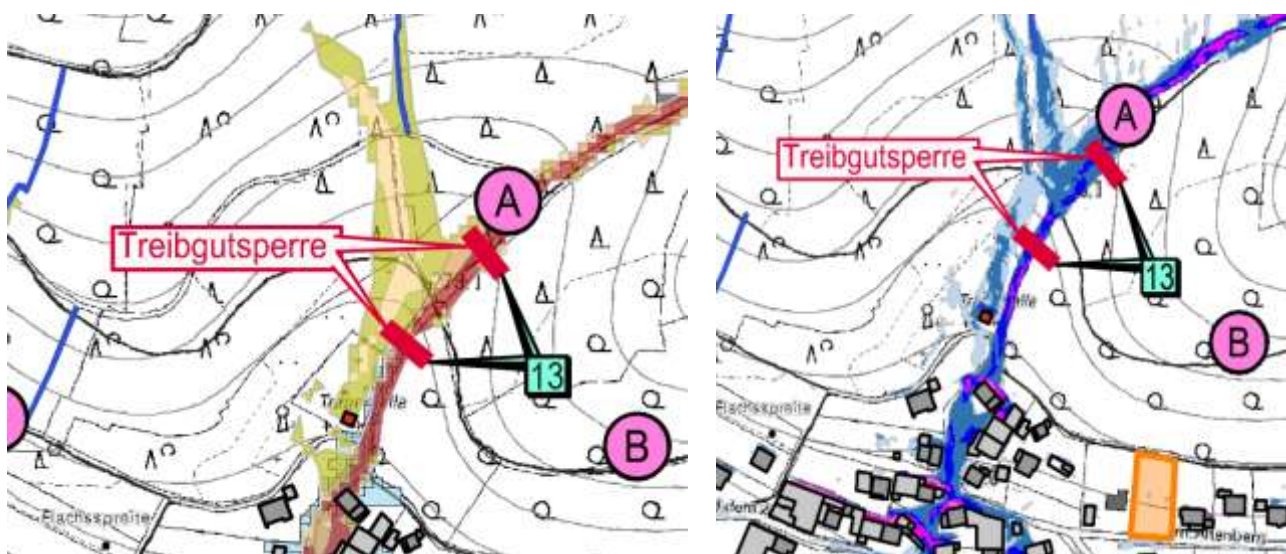
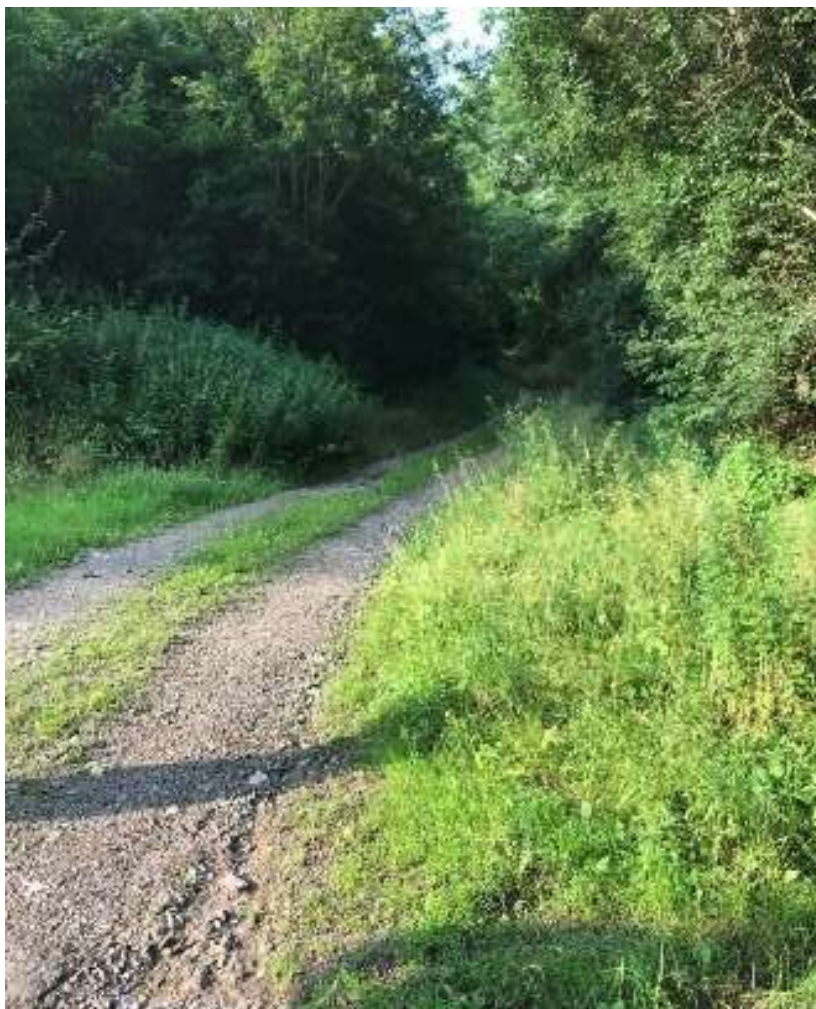
[13]

Das Einlaufbauwerk am Ende des Wirtschaftswegs vor Beginn der Straße auf Höhe des Friedhofs hat einen geringen Gitterabstand und setzt sich mit Treibgut zu.

Ausgeprägte Abflussbahn durch die Ortslage.

Auf diesem Weg bzw. dieser Straße fließt eine ausgeprägte Abflussbahn auf die Ortslage zu. Die Straße ist bei Starkregen wasser- und schlammführend und es besteht Hangwassergefahr. Im Ort kann es dadurch zu Flächeneinstau kommen.

Die Anlieger müssen über die Gefahrensituation aufgeklärt werden, damit sie Maßnahmen zum Eigenschutz (Eigenvorsorge Kat. A, B, C und D) vornehmen können.

Am Einlaufbauwerk sollte ein Gitter mit größeren Abständen zwischen den Gitterstäben eingebaut werden.

Zwei Treibgutsperrungen sollten errichtet werden. Eine unterhalb der Wegekreuzung bzw. oberhalb des Friedhofs und die zweite oberhalb der Wegekreuzung.

Der oberhalb am Weg gelegene Hochbehälter wird voraussichtlich im Frühjahr 2023 (Stand BIV 07.04.2022) außer Betrieb genommen. Danach wird der Weg nicht mehr benötigt und könnte renaturiert werden, um dem Wasser mehr Platz zu geben.

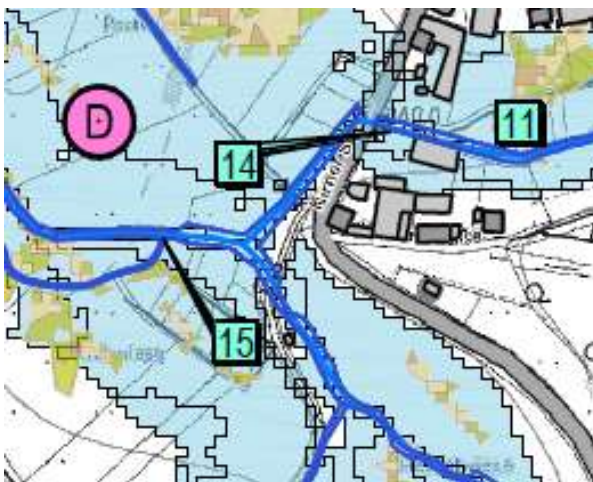
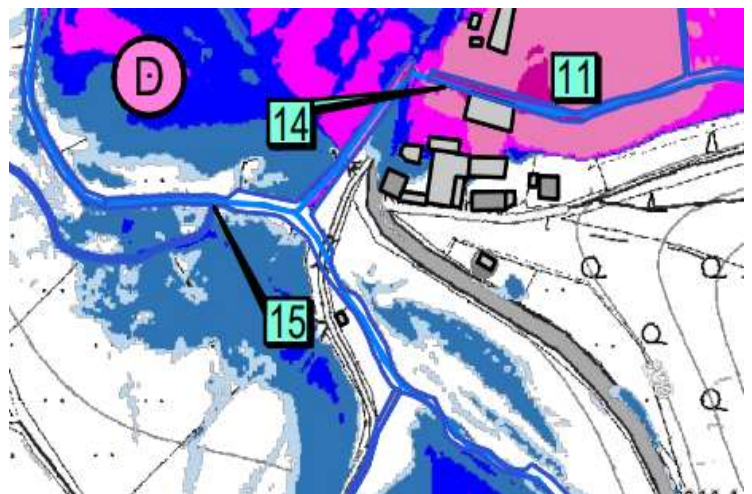
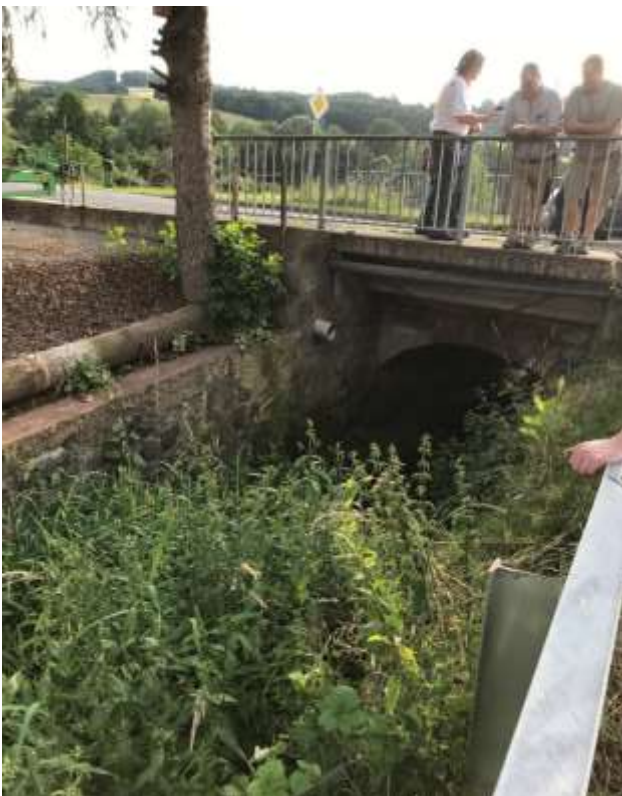
Abbildung 13: Starkregenabflusskarte (links) und Sturzflutgefahrenkarte (rechts)

Defizit	Maßnahme
<p>Von Haus Nr. 33 in der Kirner Straße werden der Garten, der Hühnerstall und der Maschinenschuppen öfter durch den Limbach überschwemmt.</p> <p>Der Limbach ist in diesem Bereich stark zugewachsen und hat einen verringerten Abflussquerschnitt. Bei Starkregen könnte dadurch auch das höher gelegene Haus überschwemmt werden.</p>	<p>Der Limbach sollte in diesem Bereich regelmäßig unterhalten werden. Der Bach ist mit Basaltplatten an der Sohle bis ca. 50 m hinter dem Durchlass befestigt.</p> <p>Eine Gewässerrenaturierung ist aufgrund fehlender Flächen in diesem Bereich nur schwer realisierbar.</p> <p>Die Anlieger müssen über die Gefahrensituation aufgeklärt werden, damit sie Maßnahmen zum Eigenschutz (Eigenvorsorge Kat. D) vornehmen bzw. diese verbessern können.</p>

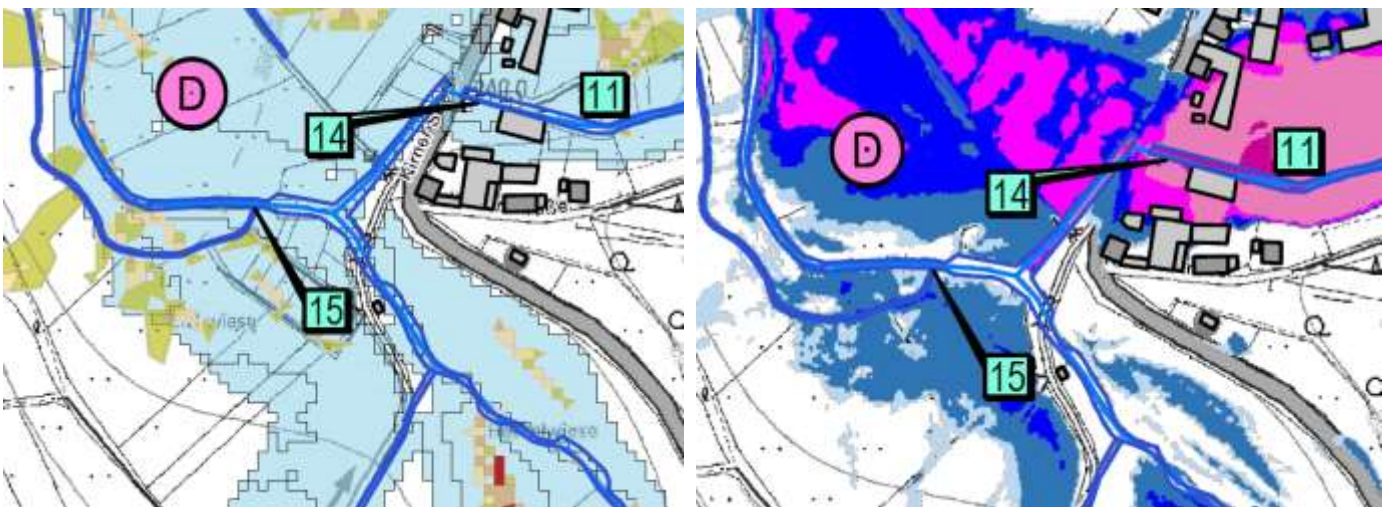
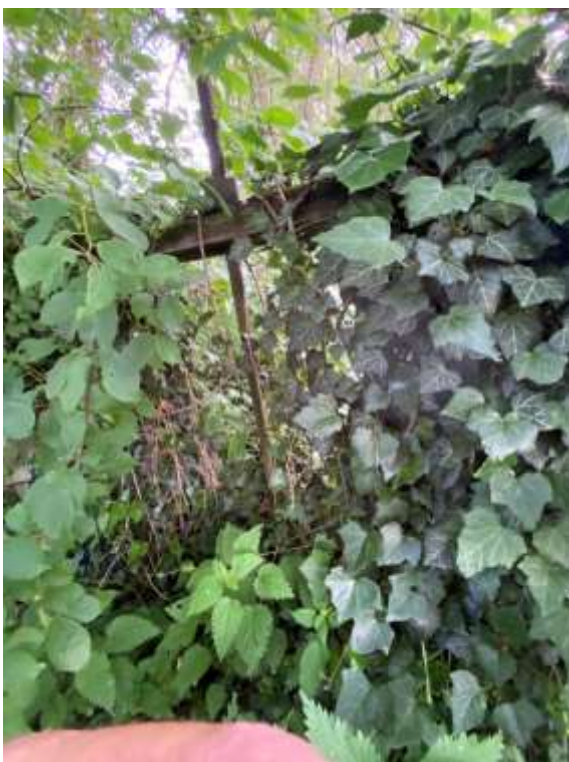
Abbildung 14: Starkregenabflusskarte (links) und Sturzflutgefahrenkarte (rechts)

Defizit	Maßnahme
<p>Der alte Mühlgraben wurde über ein Wehr im Großbach gespeist.</p> <p>Im Bestand fließt kein Wasser in den Mühlgraben und von dem Wehr befinden sich nur noch Fragmente im Gewässer.</p>	<p>Durch eine Reaktivierung des alten Mühlgrabens und dem Entfernen des Wehrs kann der Limbach entlastet werden. Die um den Mühlgraben liegenden Flächen sollten als Feuchtwiesen ausgebildet werden, wodurch eine gewisse Retention erfolgt und der ökologische Zustand deutlich verbessert werden kann.</p> <p>Durch das Öffnen des Mühlgrabens dürfen keine nachteiligen Folgen für die Mühle entstehen und es müssen ggf. Schutzmaßnahmen umgesetzt werden.</p>
