## Hochwasser- und Starkregenvorsorgekonzept für die VG Kirner Land

**Abschlussveranstaltung  
am 22.07.2024 um 18:30 Uhr  
für Heimweiler**

**Vortragsmanuskript  
Defizitanalyse und Maßnahmenpaket  
einschl. Ergänzung der Anregungen  
aus der Bürgerinformations- und der Abschlussveranstaltung**

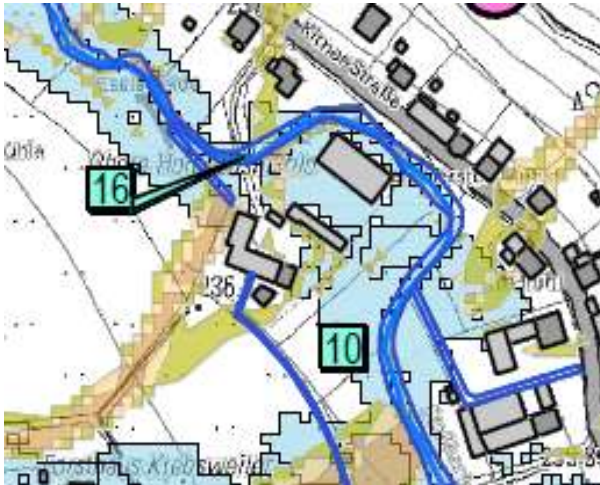
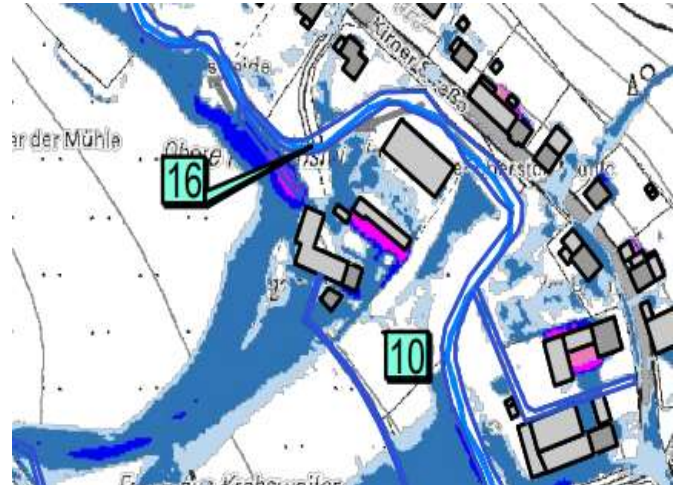
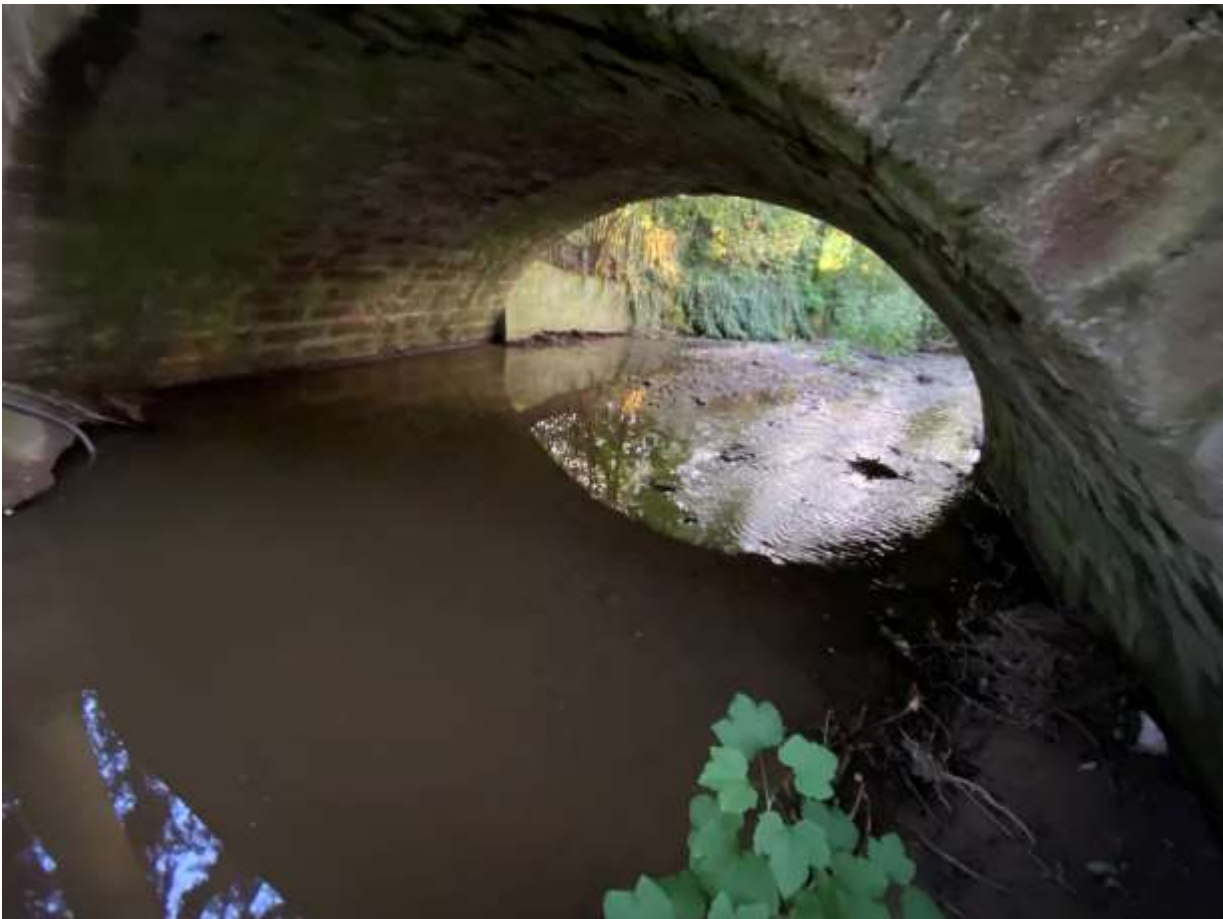
Abbildung 15: Starkregenabflusskarte (links) und Sturzflutgefahrenkarte (rechts)

Unter der Brücke zu Haus Nr. 52 wird der Abflussquerschnitt durch Ablagerungen eingengt, wodurch ein Rückstau entsteht. In Folge des Rückstaus hat sich vor der Brücke ein Teich ausgebildet.

Der zum Haus gehörende Hof und Reitplatz waren bereits überschwemmt.

Das Rückstau unter der Brücke muss beseitigt werden. Die Brücke befindet sich in Privatbesitz, das Gewässer allerdings nicht. Von der Gemeinde muss geklärt werden, wer für die Räumung zuständig ist.
