# VG Kirner Land

## Hochwasser- und Starkregenvorsorgekonzept für sechs Gemeinden der VG Kirner Land

Abschlussveranstaltung  
am 20.08.2024 um 18:30 Uhr  
für Becherbach

Vortragsmanuskript  
Defizitanalyse und Maßnahmenpaket  
einschl. Ergänzung der Anregungen  
aus der Bürgerinformations- und Abschlussveranstaltung

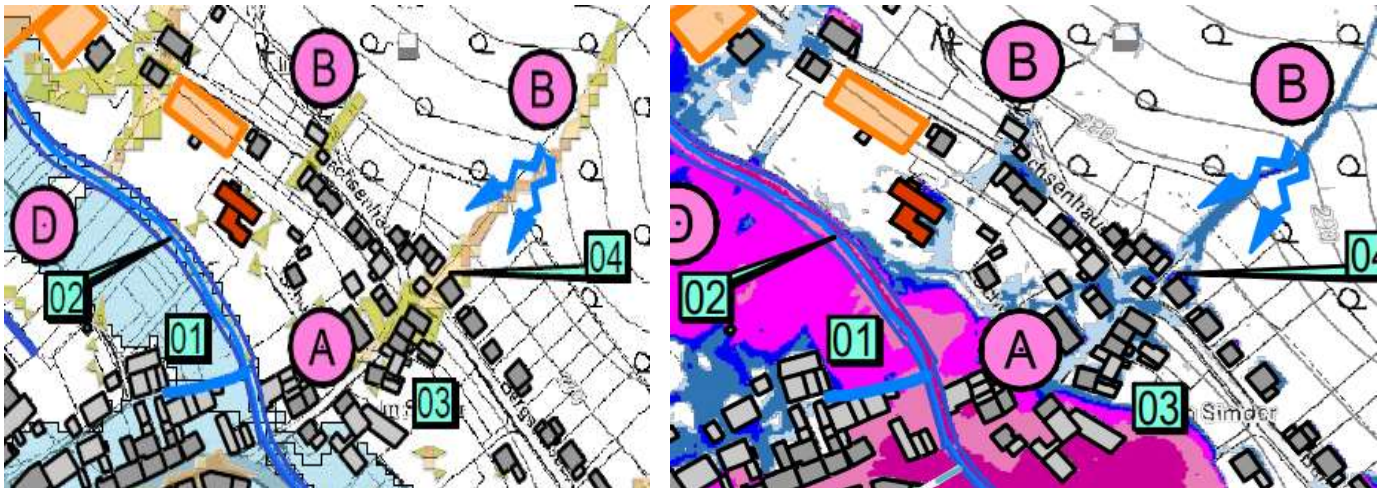
Abbildung 1: Starkregenabflusskarte (links) und Sturzflutgefahrenkarte (rechts)

Defizit	Maßnahme
<p>Im Bereich der Fußgängerbrücke kreuzt ein Kabel (Stromkabel?) den Großbach. Der obere Teil des Schutzrohres des Kabels liegt offen auf der unbefestigten Gewässersohle.</p> <p>Es ist davon auszugehen, dass die Überdeckung des Kabels durch Tiefenerosion abgetragen wurde.</p> <p>Leitungen, die ein Gewässer kreuzen, dürfen nicht offen auf der Sohle liegen. Durch Treibgut können die Leitungen beschädigt werden und infolgedessen zu einer Gefährdung von Mensch und Natur führen.</p>	<p>Die Leitung wurde mittlerweile fachtechnisch verlegt.</p>

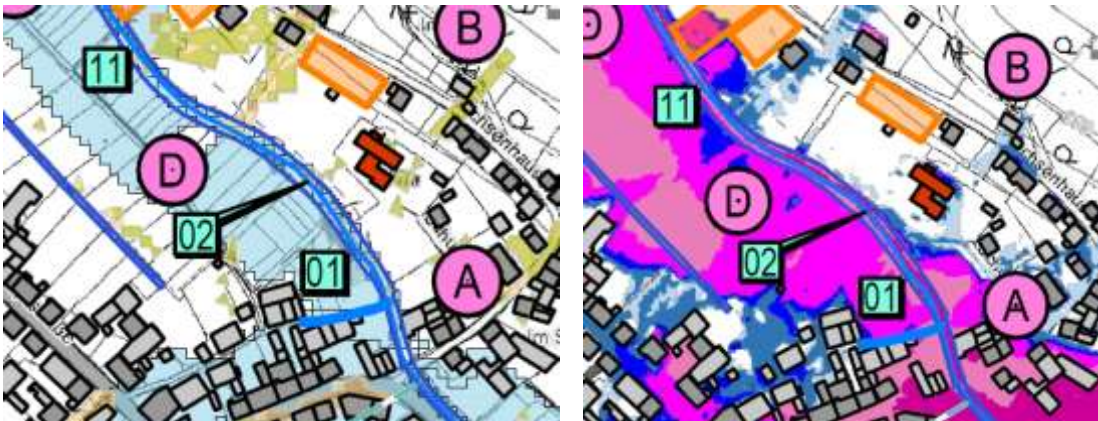
Abbildung 2: Starkregenabflusskarte (links) und Sturzflutgefahrenkarte (rechts)

Defizit	Maßnahme
<p>Die Straße "Sachsenhausen" und die Schulstraße sind bei einem Starkregenereignis wasserführend. Alle Anwesen mit tiefliegenden Einfahrten, Zugängen zum Gebäude oder Garagen sind gefährdet.</p>	<p>Alle Anlieger müssen über ihre Gefahrensituation informiert werden, damit sie Maßnahmen zum Eigenschutz (Eigenvorsorge Kat. A) vornehmen können.</p> <p>Grundsätzlich sollten alle Anlieger in der Straße "Sachsenhausen" und in der Schulstraße ihre Grundstücke auf mögliche Gefährdungen überprüfen.</p>

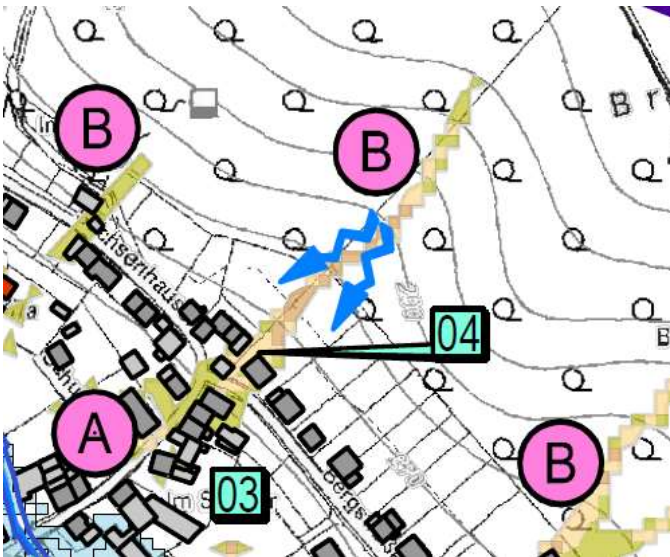
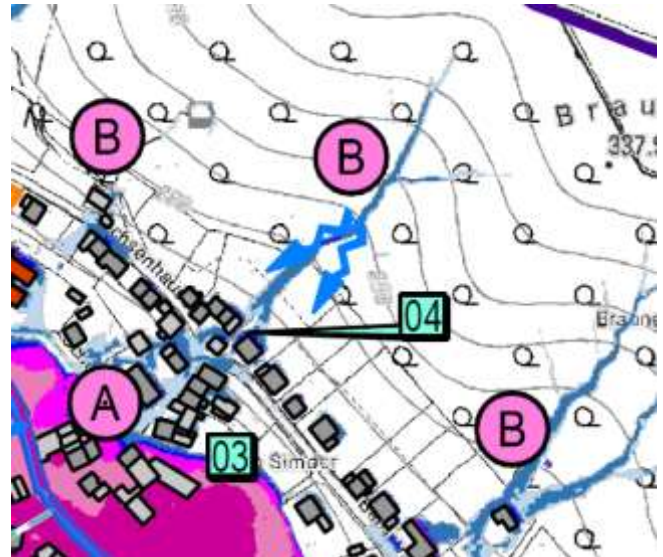
Abbildung 4: Starkregenabflusskarte (links) und Sturzflutgefahrenkarte (rechts)

Zwischen den Grundstücken in der Bergstraße Haus Nr. 1 und in der Straße "Sachsenhausen" Haus Nr. 12a befindet sich eine Tiefenlinie, die Hangwasser mit sich führt. Das Hangwasser gefährdet die Gebäude.

Den Anliegern ist die Gefährdung bekannt. Es wurden bereits oberhalb Lenkungsmaßnahmen umgesetzt. Diese sind allerdings verbesserungsbedürftig.

Die Lenkungsmaßnahmen oberhalb der Gebäude sollten optimiert werden. Dabei sollte das Hangwasser gezielt auf dem Grundstück in der Straße "Sachsenhausen" Haus Nr. 12a östlich am Gebäude vorbeigeführt werden. Im Bestand befindet sich in diesem Bereich eine gepflasterte Fläche, die an der Garage vorbei auf die Straße "Sachsenhausen" führt.

Die Eigentümer beider Grundstücke sollten die Maßnahmen in Zusammenarbeit umsetzen.

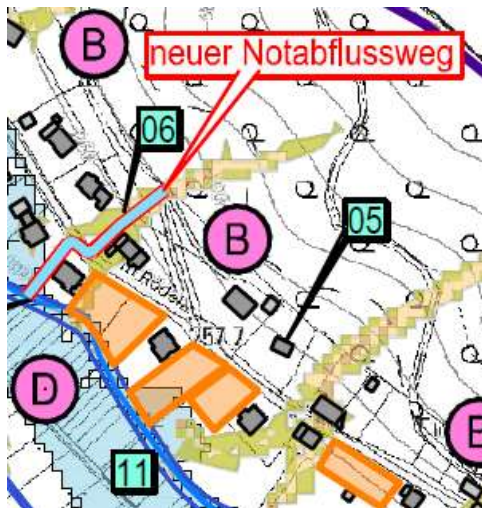
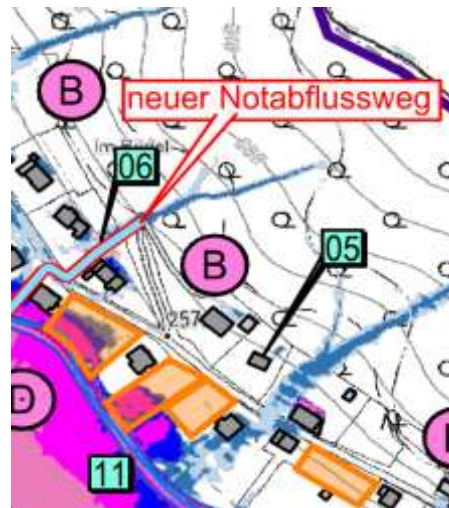
Abbildung 5: Starkregenabflusskarte (links) und Sturzflutgefahrenkarte (rechts)

Defizit	Maßnahme
<p>Das Grundstück in der Straße "Im Rödel" Haus Nr. 23 weist eine steile Zufahrt auf. Diese führt das Oberflächenwasser auf die Straße "Im Rödel". Einlaufgitter zur Grundstücksentwässerung am Fuß der Zufahrt sind nicht vorhanden.</p> <p>Die Zufahrt des Grundstücks wurde mit einer Schotterschicht befestigt. Bei Regenereignissen gelangen Teile des Schotters mit dem Oberflächenabfluss auf die Straße.</p>	<p>Eine Grundstücksentwässerung ist nach den geltenden technischen Regeln zu errichten, eine Entwässerung auf eine öffentliche Straße ist nicht zulässig.</p> <p>Die Grundstücksentwässerung muss nicht auf einen Katastrophenregen dimensioniert werden.</p>

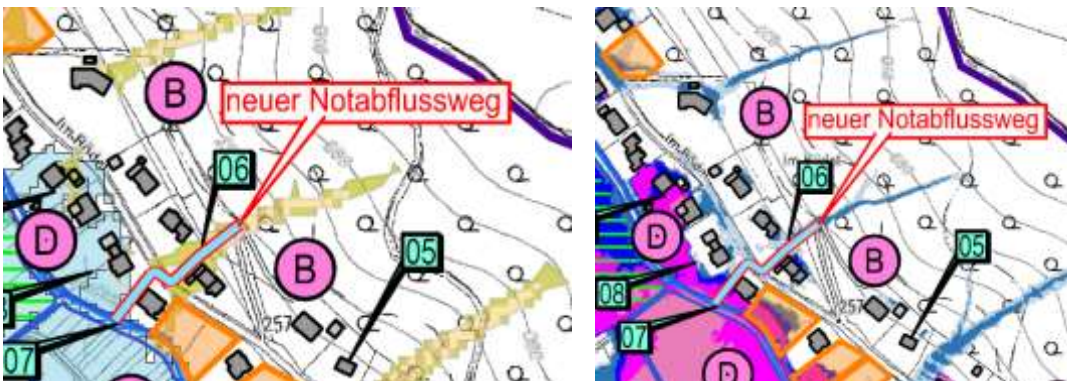
Abbildung 6: Starkregenabflusskarte (links) und Sturzflutgefahrenkarte (rechts)

Defizit	Maßnahme
<p>Die Gebäude in der Straße "Im Rödel" Haus Nr. 17 und Haus Nr. 19 wurden am Fuße eines Hanges errichtet. Durch den Hang verläuft ein Wirtschaftsweg, der das Hangwasser bündelt. Der entstehende Oberflächenabfluss kann die Häuser beeinträchtigen.</p> <p>Die Gebäude sind rückwärtig nicht geschützt. Die Terrassen mit Zugängen zum Gebäude wurden ebenerdig hergestellt.</p> <p>Über die Grundstücke gelangt der Oberflächenabfluss auf die Straße "Im Rödel" und gefährdet weitere Unterlieger.</p>	<p>Alle Anlieger müssen über ihre Gefahrensituation informiert werden, damit sie Maßnahmen zum Eigenschutz (Eigenvorsorge Kat. A) vornehmen können.</p> <p>Zum Schutz der Anlieger in der Straße "Im Rödel" Haus Nr. 17, Haus Nr. 19 und den weiteren Unterliegern sollte ein Notabflussweg angelegt werden.</p> <p>Für den Notabflussweg wird der Oberflächenabfluss auf dem Wirtschaftsweg auf Höhe zwischen den Grundstücken in der Straße "Im Rödel" Haus Nr. 17 und Haus Nr. 19 (Kurve) umgelenkt und kontrolliert zwischen den Häusern hindurch und anschließend auf die Straße geführt. Zum Schutz der Unterlieger wird der Notabflussweg über die Straße und nordwestlich des Gebäudes in der Straße "Im Rödel" Haus Nr. 22 vorbei in den Großbach geführt.</p>

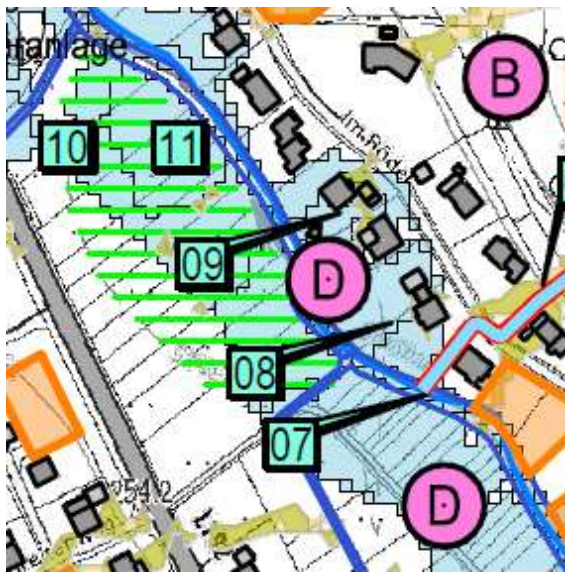
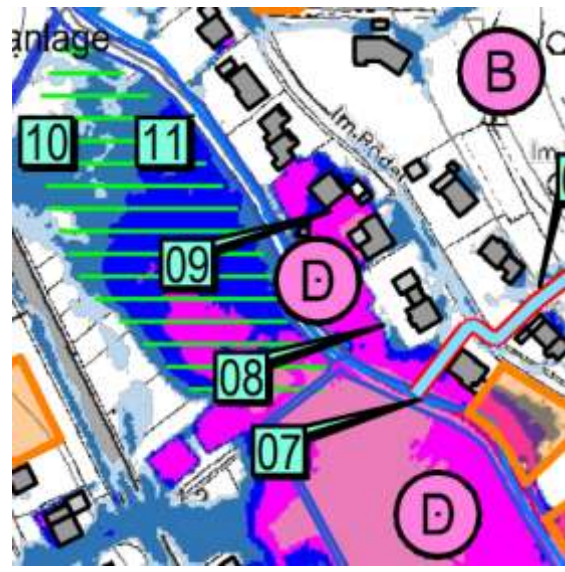
Abbildung 7: Starkregenabflusskarte (links) und Sturzflutgefahrenkarte (rechts)

In der Straße "Im Rödel" befand sich zum Zeitpunkt der Ortsbegehung (23.07.2021) eine provisorische Brücke (Gerüstdiele aus Holz) über den Großbach.

Nicht genehmigte Bauten über einem Gewässer sind illegal. Aufgrund fehlender seitlicher Widerlager kann die Gerüstdiele bei einem starken Hochwasser von der Strömung mitgerissen werden und bei nachfolgenden Brückenbauwerken zu Verklausungen führen.

Die provisorische Brücke ist durch den Eigentümer zu entfernen. Der Eigentümer sollte ebenfalls über die Gefährdung der Unterlieger durch ein solches Bauwerk aufgeklärt werden.

Von der Gemeinde sollten alle Eigentümer, die private Anlagen am Gewässer errichtet haben oder Schnittholz unmittelbar am Gewässer lagern, darüber informiert werden, dass dies genehmigungspflichtig bzw. verboten ist (siehe allg. Hinweis [0.2]).

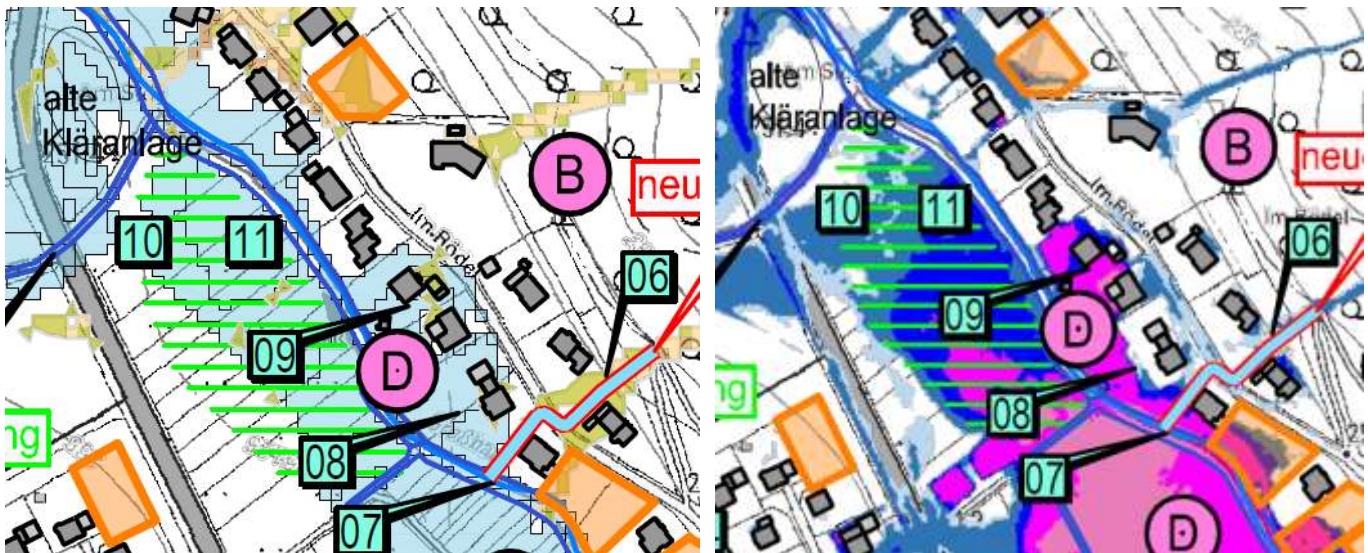
Abbildung 8: Starkregenabflusskarte (links) und Sturzflutgefahrenkarte (rechts)

Die Anwesen in der Straße "Im Rödel" Haus Nr. 10, 12, 12a, 14, 16 und 18 sind durch Oberflächenabfluss von der Straße "Im Rödel" und durch Hochwasser des Großbachs gefährdet. Die Anwesen weisen alle tiefliegenden Zugänge zum Gebäude oder zum Grundstück auf.

Die betroffenen Anlieger müssen über ihre Gefahrensituation aufgeklärt werden, damit sie Maßnahmen zum Eigenschutz (Eigenvorsorge Kategorie A und Kategorie D) vornehmen können.

Um die betroffenen Anlieger vor Überschwemmungen aus dem Großbach zu schützen sind zwei gemeinschaftliche Maßnahmen möglich:

Eine mögliche Maßnahme ist die Errichtung einer kleinen Verwallung zum Großbach hin. Diese Maßnahme muss von allen betroffenen Anliegern gemeinsam umgesetzt werden und ist genehmigungspflichtig.

Eine weitere mögliche Maßnahme ist die Umsetzung einer Renaturierung auf der Fläche westlich des Großbachs zwischen L 182 und der Straße "Im Rödel" Häuser Nr. 2 - 16.

Zudem kann die Gefährdung durch Starkregen durch Maßnahme [6] verbessert werden.

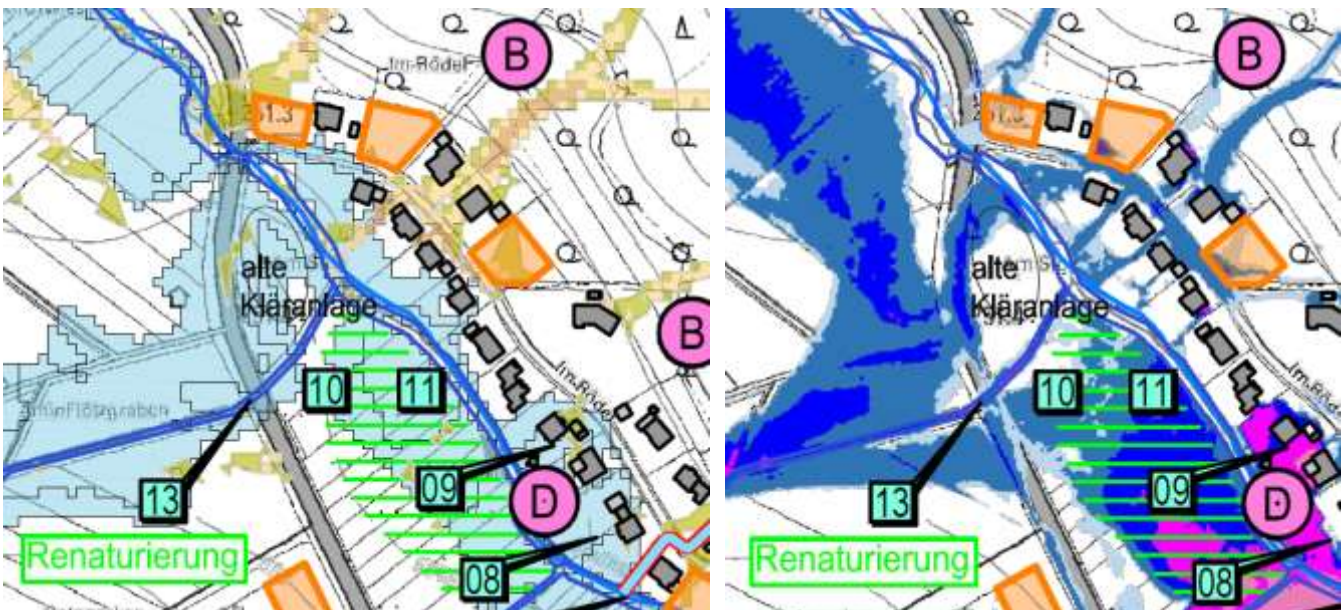
Abbildung 9: Starkregenabflusskarte (links) und Sturzflutgefahrenkarte (rechts)

Bei der Ortsbegehung haben Bürger berichtet, dass bei stärkeren Regenereignissen auf den landwirtschaftlichen Flächen südöstlich der alten Kläranlagen aus den Schächten des Mischwasserkanals Fontänen aufsteigen.

Wenn Fontänen aus den Wartungsschächten aufsteigen, ist das Kanalnetz oder Teile davon überlastet. Durch die Überlastung entsteht ein großer Druck in der Leitung (Druckleitung), der über Öffnungen (z.B. Wartungsschächte) entweicht.

Eine Überlastung des Kanalnetzes ist bei Starkregenereignissen normal. Das Kanalnetz ist nicht auf ein solches Regenereignis dimensioniert. Bei größeren Regenereignissen kommt es zu Druckabfluss und einen Rückstau über die Schächte über die Geländeoberkante.

Der Wasseraustritt aus dem Kanalnetz stellt keine Gefährdung dar, da er nur auf landwirtschaftlichen Flächen erfolgt und somit ist keine Maßnahme erforderlich.

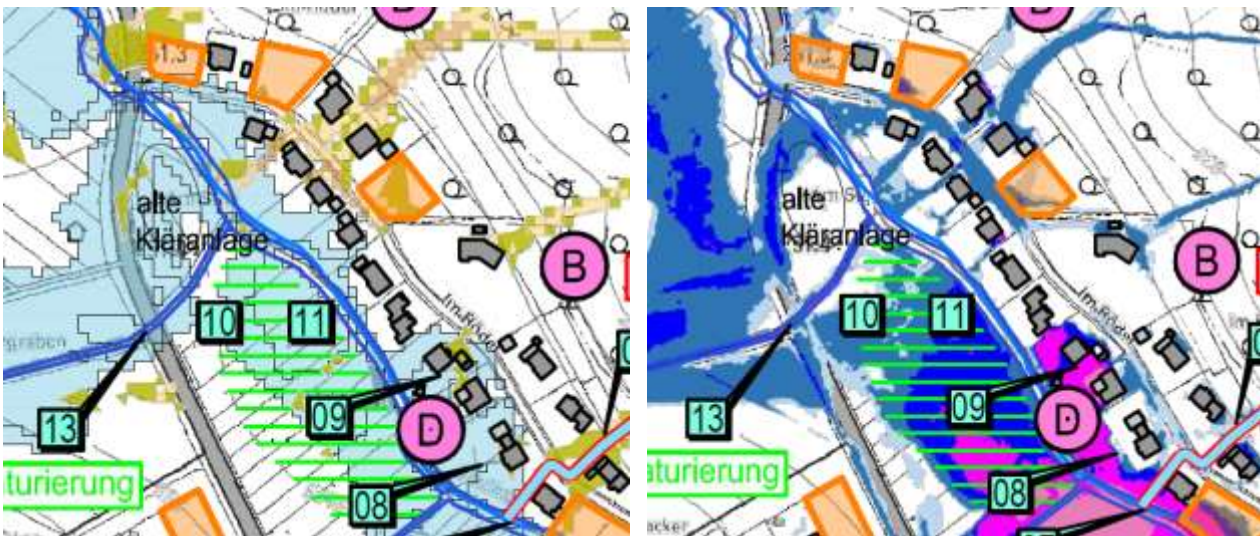
Abbildung 10: Starkregenabflusskarte (links) und Sturzflutgefahrenkarte (rechts)

Defizit	Maßnahme
<p>Entlang des Großbachs wurden private Brücken und Gartenhäuser errichtet und es wird Schnittholz gelagert.</p>	<p>Alle Anlieger am Gewässer müssen darauf hingewiesen werden, dass die Lagerung von losen Gegenständen (z.B. Schnittholz, Gartengeräte, Gartenstühle) im Gewässerrandstreifen untersagt ist und Einbauten im 10-m Streifen beidseitig eines Gewässers genehmigungspflichtig sind (siehe allg. Hinweis [0.2]). Die Anlieger sollten ebenfalls über die Gefährdung der Unterlieger durch falsche Lagerung aufgeklärt werden.</p> <p>Gelagerte Materialien und ungenehmigte Einbauten am Großbach sind von den Eigentümern zu entfernen.</p>

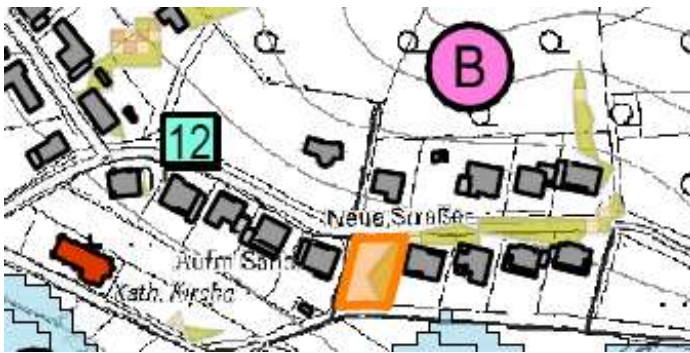
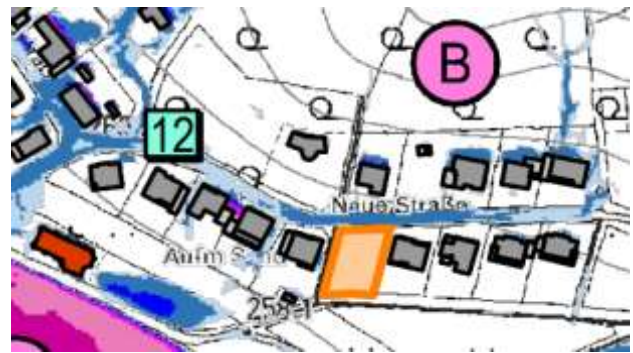
Abbildung 11: Starkregenabflusskarte (links) und Sturzflutgefahrenkarte (rechts)

Defizit	Maßnahme
<p>Viele Gebäude in der "Neuen Straße" haben tiefliegende Einfahrten, Garagen und Lichtschächte und sind dadurch durch Oberflächenwasser besonders gefährdet.</p> <p>Insbesondere Haus Nr. 8 ist gefährdet, da gegenüber der tiefliegenden Garageneinfahrt ein Weg vom Hang aus kommend auf die "Neue Straße" mündet.</p>	<p>Die betroffenen Anlieger müssen über ihre Gefahrensituation aufgeklärt werden, damit sie Maßnahmen zum Eigenschutz (Eigenvorsorge, Kategorie A) vornehmen können.</p> <p>Lichtschächte sollten höher gelegt oder mit Umrandungen (z.B. mit L-Profilen) geschützt werden.</p>

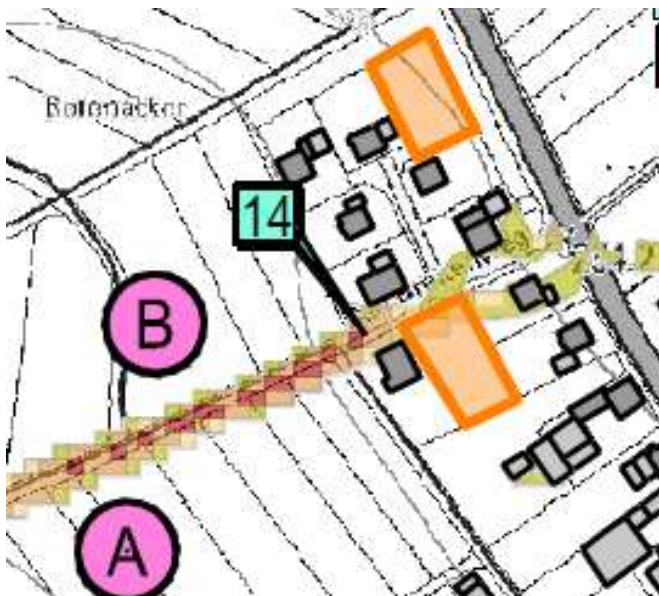
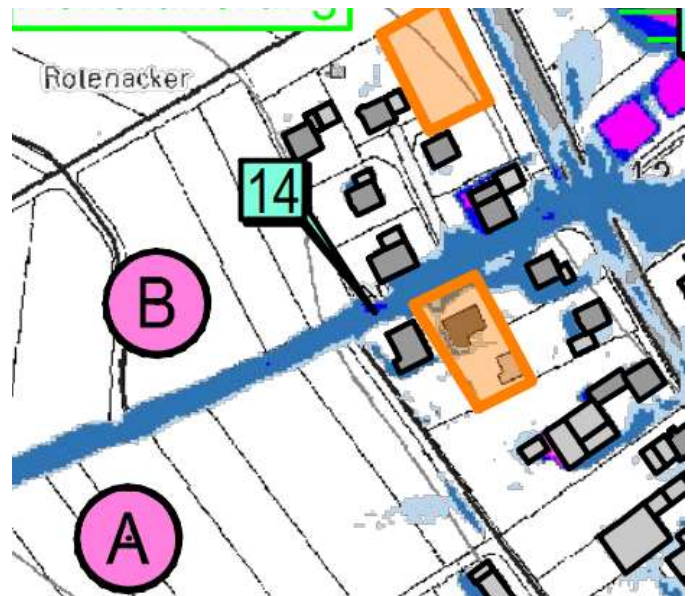
Abbildung 13: Starkregenabflusskarte (links) und Sturzflutgefahrenkarte (rechts)

Die Gebäude am südwestlichen Ortsrand können von schlammführendem Hangwasser betroffen sein. Die Straße "Am Breitenweg" ist bei einem Starkregenereignis wasserführend. Auch Schlamm und Geröll infolge von Erosion werden mitgeführt.

Alle Anwesen mit tiefliegenden Einfahrten, Zugängen zum Gebäude oder Garagen sind gefährdet.

Die betroffenen Anlieger müssen über ihre Gefahrensituation aufgeklärt werden, damit sie Maßnahmen zum Eigenschutz (Eigenvorsorge, Kategorie A und B) vornehmen können.

Bei der Bewirtschaftung der landwirtschaftlichen Flächen sollten erosionsmindernde Maßnahmen berücksichtigt werden, die Schlamm zurückhalten und den Wasserabfluss dämpfen. Es werden die im Rahmen der Informationsveranstaltung für Landwirte vorgeschlagenen Maßnahmen, wie z.B. Erosionsschutzstreifen, empfohlen.

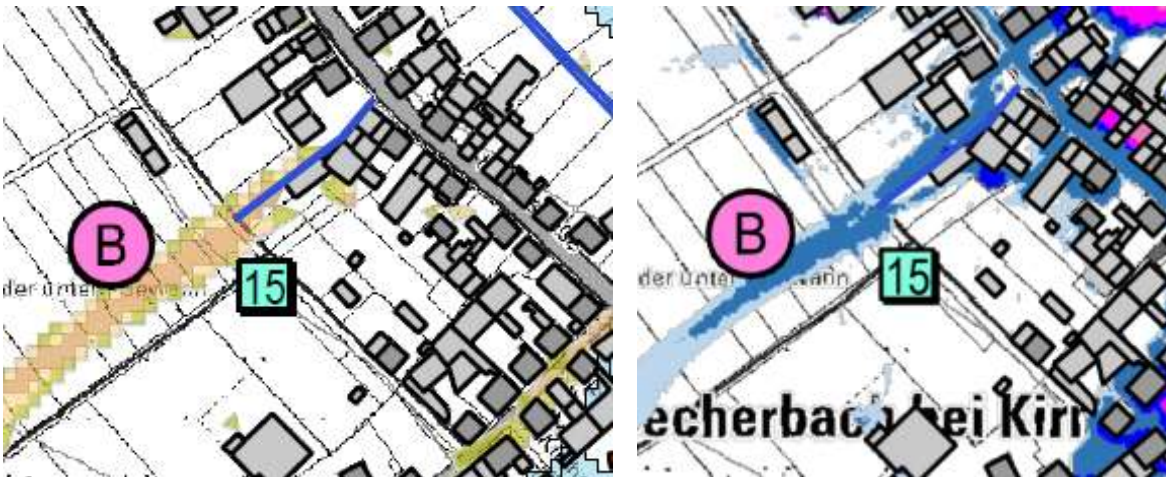
Abbildung 14: Starkregenabflusskarte (links) und Sturzflutgefahrenkarte (rechts)

Defizit	Maßnahme
<p>An der nordwestlichen Grundstücksgrenze der Anwesen in der Hauptstraße Haus Nr. 14 und 14a verläuft ein offener Flutgraben, der ab der Hauptstraße verrohrt ist.</p> <p>Der Zulauf zum Flutgraben wurde nach einer Überflutung der Anwesen über Lenkungsmaßnahmen (Bordstein quer über den Wirtschaftsweg) verbessert. Im Katastrophenfall sind die Anwesen weiterhin gefährdet.</p>	<p>Die betroffenen Anlieger sind sich der Gefahrensituation bewusst, da sie bereits bei einem stärkeren Regenereignis betroffen waren. Weitere Lenkungsmaßnahmen auf dem Grundstück sollten getroffen werden. Ziel ist es, den Oberflächenabfluss ab dem Wirtschaftsweg kontrolliert um das Wohngebäude zu lenken.</p> <p>Südwestlich des Wirtschaftsweges könnte laut Auskunft der Gemeinde langfristig ein Baugelände entstehen. Im Bebauungsplan muss die Gefahrensituation aufgenommen werden und bei der Planung ist die Oberflächenabflussführung zu beachten.</p>

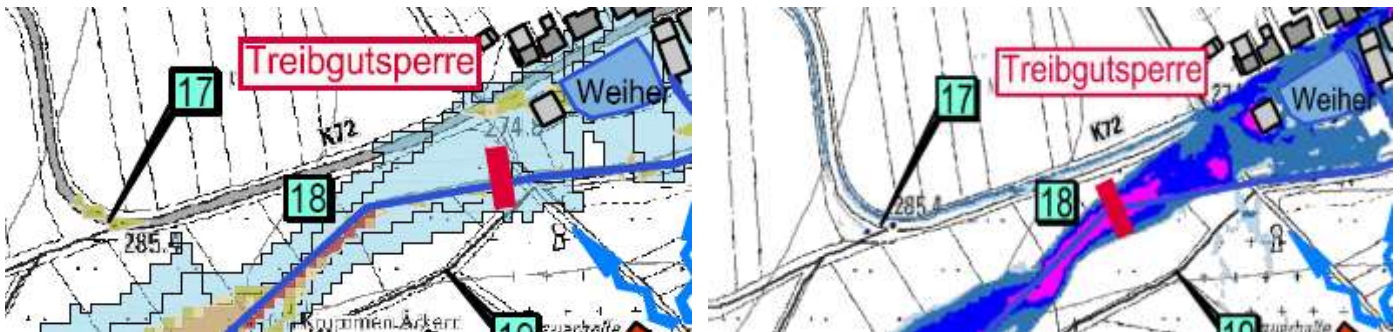
Abbildung 15: Starkregenabflusskarte (links) und Sturzflutgefahrenkarte (rechts)

Defizit	Maßnahme
<p>Die Straßenentwässerung der K72 erfolgt im Bestand in den Weiher. Folglich wird Schlamm aus dem Außengebiet in den Weiher eingetragen.</p>	<p>Um den ökologischen Zustand des Weiher nicht zu gefährden, sollte das Entwässerungssystem der K72 überdacht werden.</p> <p>Das Erosionsmaterial aus dem Außengebiet kann in der Kurve bei 49°44'19.1"N 7°29'37.6"E reduziert werden. Dazu ist seitlich ein Einlaufbauwerk zu errichten, das den Oberflächenabfluss von der Straße in die seitlichen Flächen ableitet. Vor der Ableitung des Oberflächenwassers von der Straße ins Gelände kann in Abhängigkeit von der Verkehrsstärke eine Reinigung erforderlich werden.</p> <p>Es wird eine Vorplanungstudie in Abstimmung mit dem LBM empfohlen.</p>

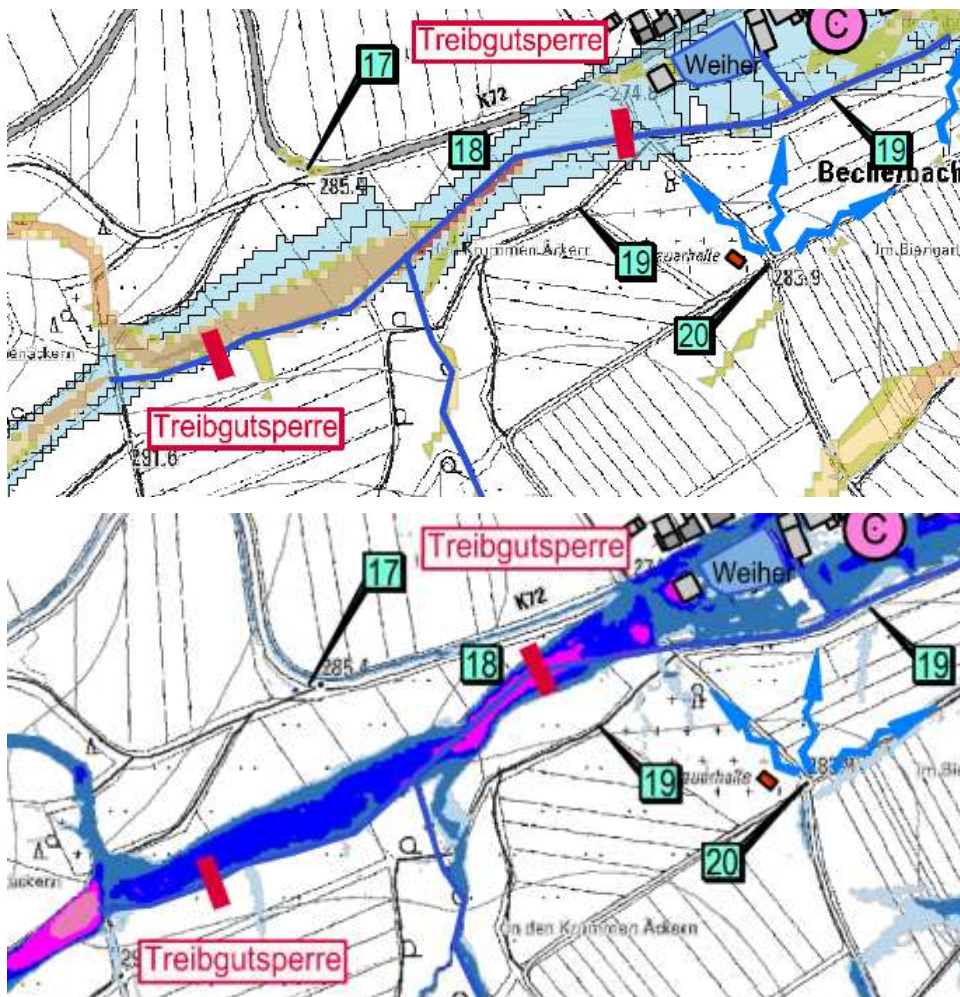
Abbildung 16: Starkregenabflusskarte (oben) und Sturzflutgefahrenkarte (unten)

Das Außengebiet westlich von Becherbach wird über einen Graben entwässert. Der Graben verläuft in der Ortsgemeinde verrohrt, bevor er in den Großbach mündet.

Aufgrund der Größe des Einzugsgebietes und der naturnahen Nutzung ist mit einem hohen Anfall von Treibgut zu rechnen.

In der Fläche "Vorn in der Kirchenäckern" sollten zwei Treibgutsperren errichtet werden.

Die Lage der Treibgutsperren ist den Planunterlagen zu entnehmen.

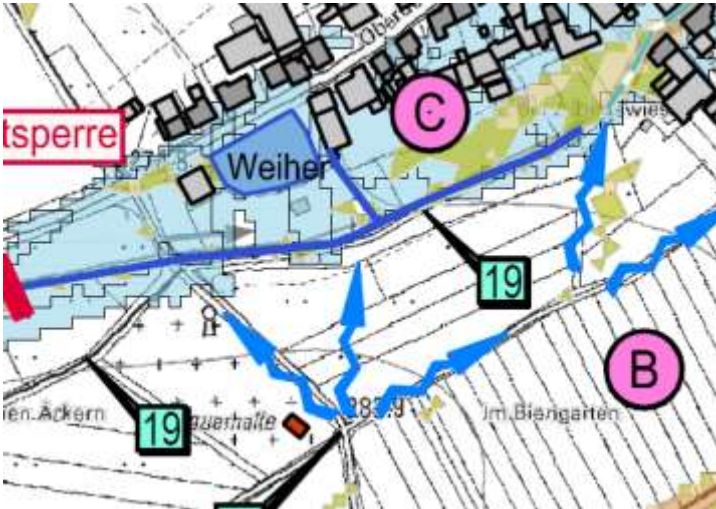
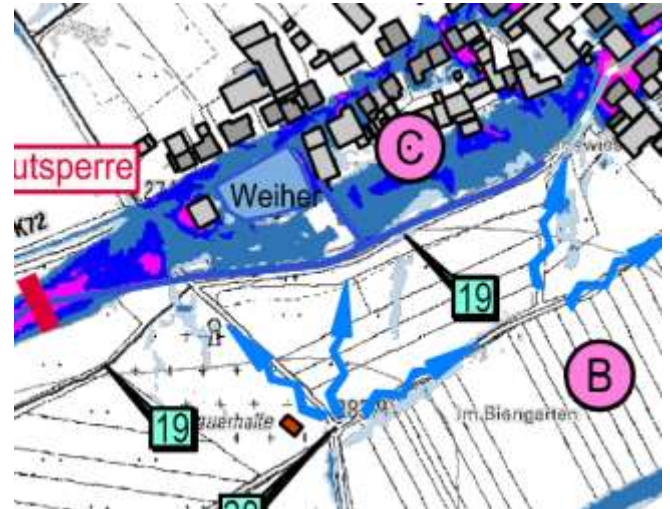
Abbildung 17: Starkregenabflusskarte (links) und Sturzflutgefahrenkarte (rechts)

Defizit	Maßnahme
Der Wirtschaftsweg sammelt den Außengebietsabfluss und führt diesen gebündelt in die Orts-gemeinde.	Entlang des Weges sollten seitliche Abschläge gemacht und die Bankette geschoben werden, damit der Oberflächenabfluss in den seitlichen Gräben fließen kann.

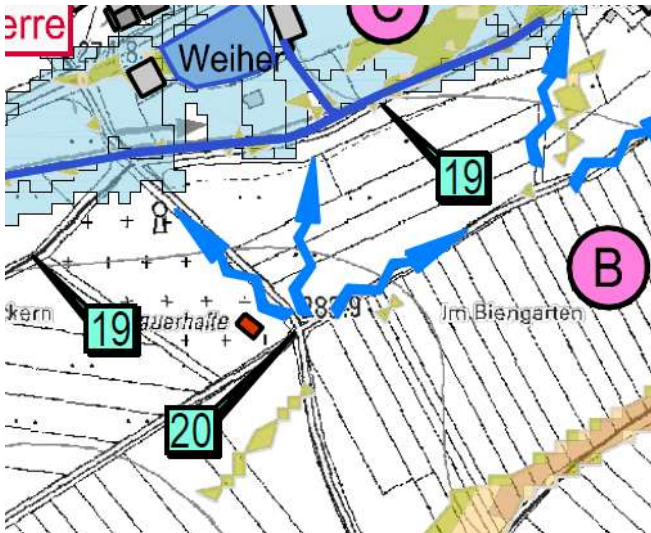
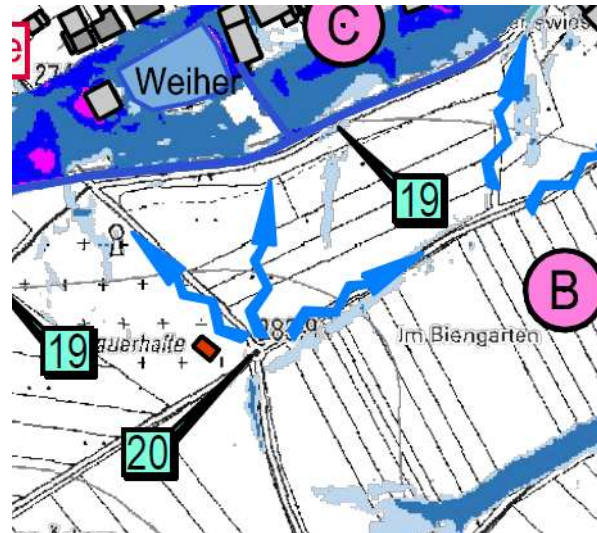
Abbildung 18: Starkregenabflusskarte (links) und Sturzflugfahrenkarte (rechts)

Der Wirtschaftsweg sammelt den Außengebietsabfluss und führt diesen gebündelt in die Orts-gemeinde.

Entlang des Weges sollten seitliche Abschläge gemacht und die Bankette geschoben werden, damit der Oberflächenabfluss in den seitlichen Gräben fließen kann.

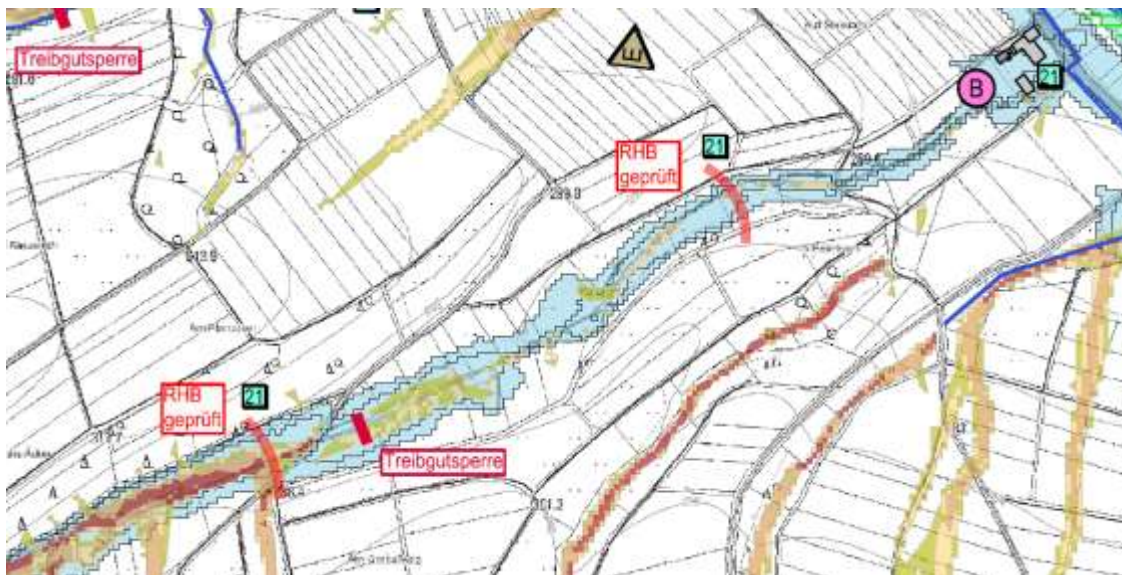
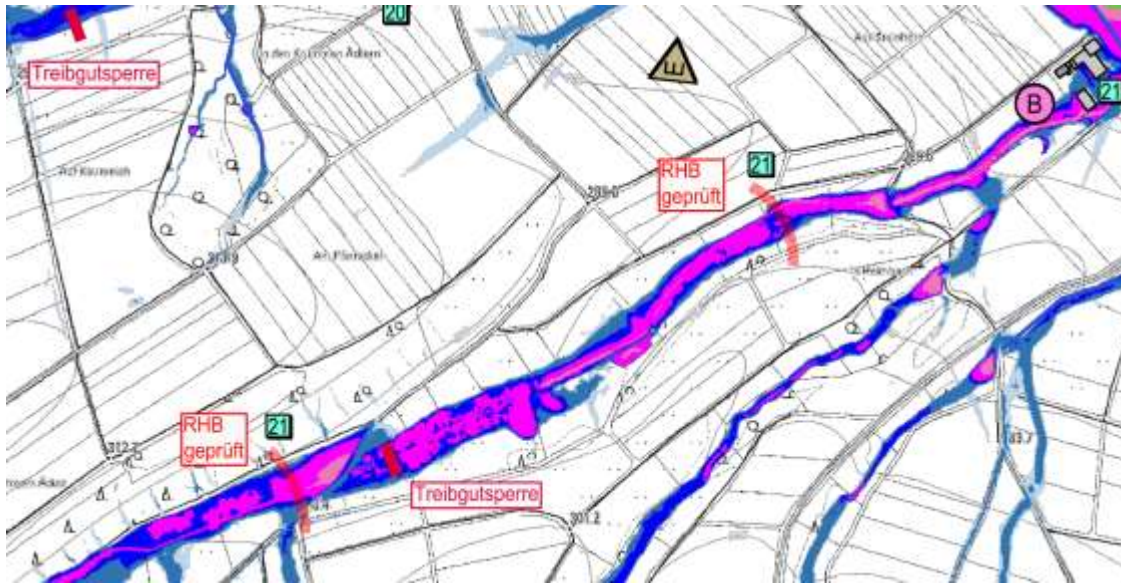
Abbildung 19: Starkregenabflusskarte (oben) und Sturzflutgefahrenkarte (unten)

Defizit	Maßnahme
<p>Oberhalb des Grundstücks von Haus Nr. 82 in der Hauptstraße liegen ehemalige Fischteiche und es verläuft ein Bach durch die Teiche. Der Bach wird in einem Graben um das Grundstück geleitet. Der Graben ist stark zugewachsen.</p> <p>Aus dem oberhalb gelegenen Tal fließt viel Wasser aus dem Außengebiet zu. Die kann zum einen den Graben bei Starkregen überlasten und das Grundstück gefährden. Zum anderen fließt das Wasser auf die Hauptstraße und in den Großbach und erhöht somit die Gefährdung für Becherbach.</p>	<p>Der Bewuchs im Graben sollte zurückgeschnitten und der Graben regelmäßig unterhalten werden (siehe allg. Hinweis [0.2]).</p> <p>Die betroffenen Anlieger müssen über ihre Gefahrensituation aufgeklärt werden, damit sie Maßnahmen zum Eigenschutz (Eigenvorsorge, Kategorie A) vornehmen können.</p> <p>Oberhalb im Tal ist an zwei Stellen die Errichtung von Regenrückhaltebecken geprüft worden. Die Maßnahme hat kaum Wirkung auf die Unterlieger und ist daher ökonomisch nicht effizient.</p> <p>Es sollte eine Treibgutsperrre errichtet werden.</p> <p>Bei der Bewirtschaftung der landwirtschaftlichen Flächen sollten erosionsmindernde Maßnahmen berücksichtigt werden, die Schlamm zurückhalten und den Wasserabfluss dämpfen. Es werden die im Rahmen der Informationsveranstaltung für Landwirte vorgeschlagenen Maßnahmen, wie z.B. Erosionsschutzstreifen, empfohlen.</p>

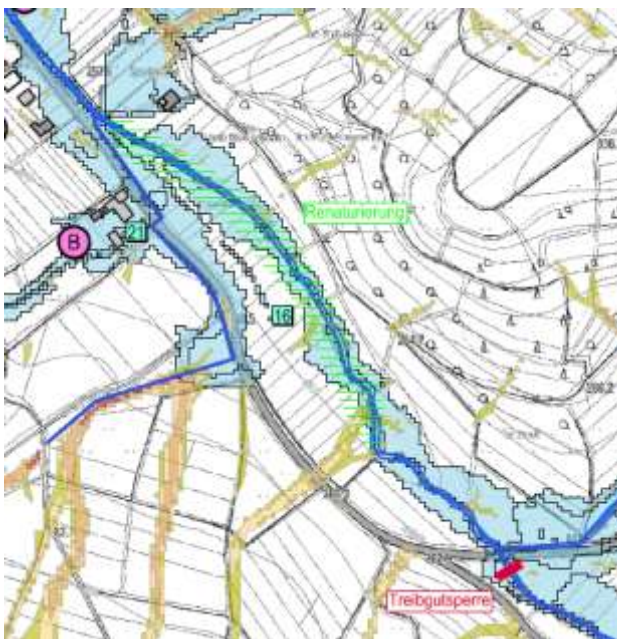
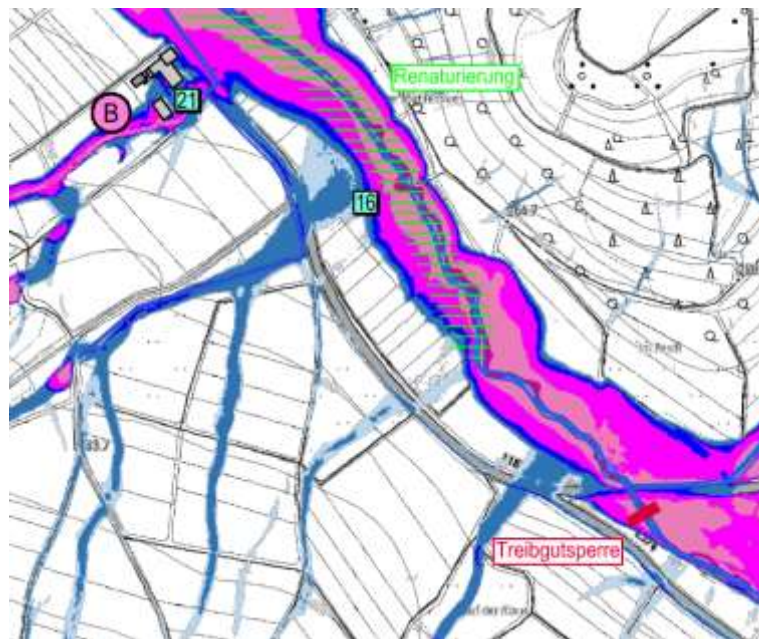
Abbildung 20: Starkregenabflusskarte (links) und Sturzflugfahrenkarte (rechts)

Defizit	Maßnahme
<p>Bei Starkregenereignissen im Oberlauf des Großbaches erhöht sich der Abfluss des Gewässers im Ort stark. Die Folge ist, dass das Gewässer über die Ufer tritt und angrenzende Anwesen gefährdet.</p>	<p>Durch eine Renaturierung im Oberlauf kann der Abfluss des Großbaches in der Ortsgemeinde verringert werden. Über die Renaturierung kann zusätzlicher Retentionsraum im Oberlauf der Ortsgemeinde gewonnen werden und der ökologische Zustand des Gewässers wird gemäß EG-WRRL verbessert.</p> <p>In einer Vorplanungsstudie sollte geprüft werden, in welchen Bereichen südöstlich des Sportplatzes eine Renaturierung des Großbaches möglich ist. Denn der Kanal aus Otzweiler verläuft in diesem Bereich am Großbach entlang und es muss geprüft werden, wo eine Renaturierung umsetzbar ist oder, ob diese ggf. erst weiter südöstlich möglich ist.</p> <p>Da der Wasserkörper des Großbaches naturnah ist, liegt der Fokus der Renaturierung beim Schaffen von Auenflächen und deren Anbindung ans Gewässer. Das vorhandene Grünland kann tiefergelegt und die Uferböschung abgeflacht werden.</p> <p>Die Bäume und Sträucher am Bach müssen regelmäßig zurückgeschnitten werden, damit sie den Abflussquerschnitt nicht einengen. Die Renaturierungsfläche muss regelmäßig unterhalten werden.</p> <p>Oberhalb der Brücke sollte eine Treibgutsperre errichtet werden, damit Treibgut nicht in den Ort gelangen kann.</p>
