Örtliches Hochwasser- und Starkregenvorsorgekonzept für 6 Gemeinden der VG Kirner Land

Abschlussveranstaltung
am 22.07.2024 um 18:30 Uhr
für Limbach

Vortragsmanuskript
Defizitanalyse und Maßnahmenpaket
einschl. Ergänzung der Anregungen
aus der Bürgerinformations- und der Abschlussveranstaltung

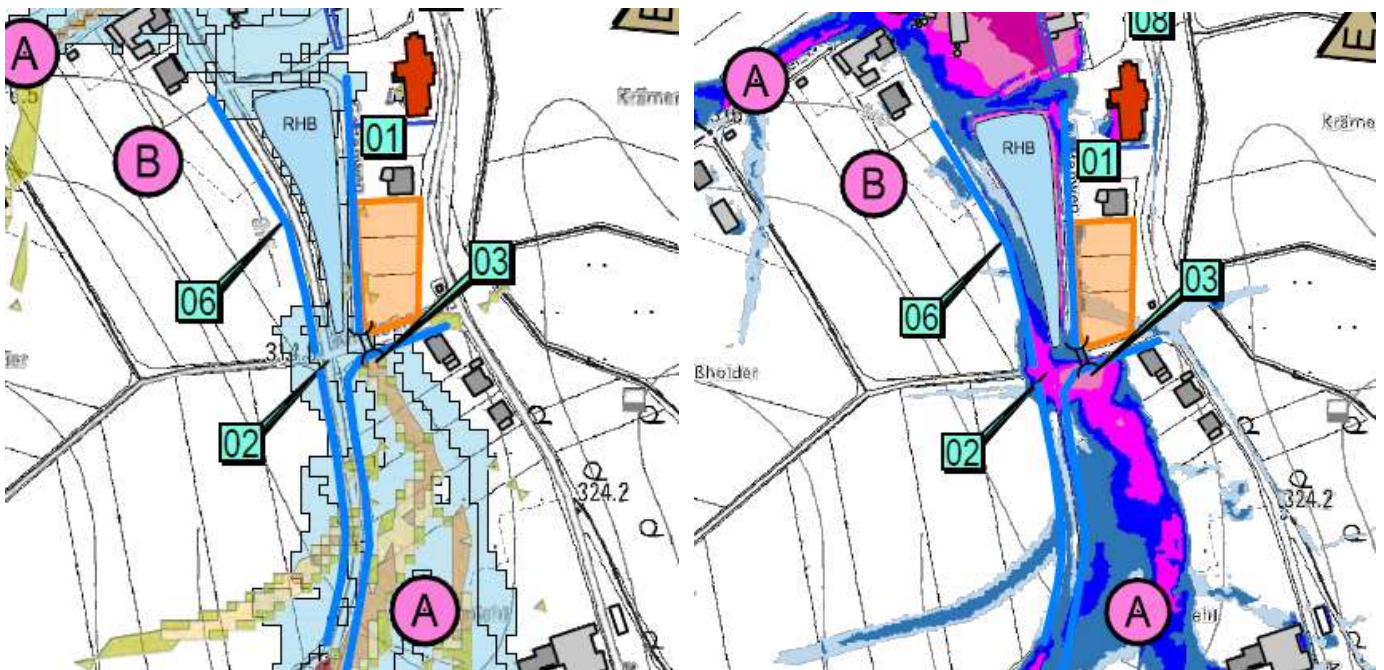
Abbildung 3: Starkregenabflusskarte (links) und Sturzflutgefahrenkarte (rechts)

In der Studie sollte berücksichtigt werden, dass es im Versagensfall des Rückhaltebeckens zu einer unkontrollierten Überflutung der nördlich gelegenen Anwesen kommt.

Die betroffenen Anlieger müssen über ihre Gefahrensituation aufgeklärt werden, damit sie Maßnahmen zum Eigenschutz (Eigenvorsorge Kategorie A) vornehmen können.

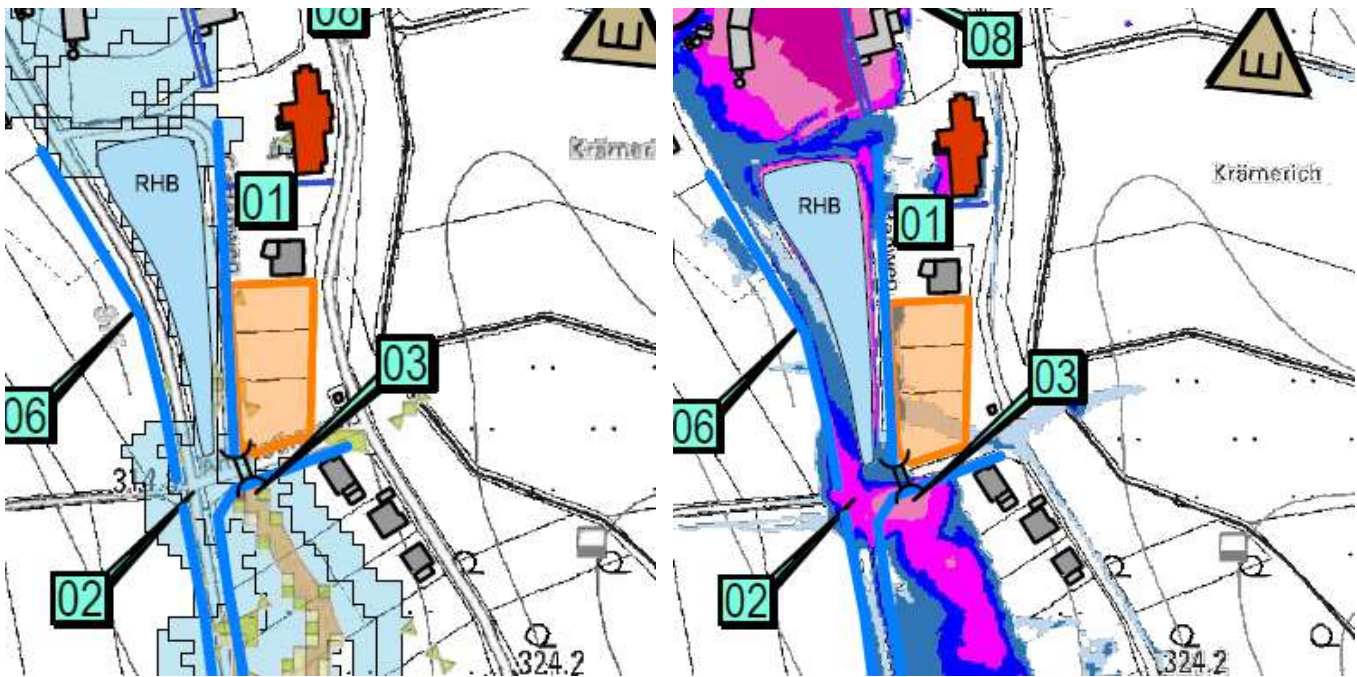
Abbildung 4: Starkregenabflusskarte (links) und Sturzflutgefahrenekarte (rechts)

Defizit	Maßnahme
<p>Das Einlaufbauwerk zum Durchlass unter der Straße "Am Rotherech" ist nicht vor Treibgut geschützt. Bei einem Starkregenereignis und auch bei schwächeren Ereignissen ist mit einer Verkläuerung zu rechnen.</p>	<p>Wie in Maßnahme Nr. [1] sollte ein Gitterkasten um das Einlaufbauwerk errichtet werden. Mit einem Stababstand von 10 cm wird das Risiko einer Verkläuerung herabgesetzt und der Kasten verhindert das Eindringen von Kindern in den Durchlass.</p>

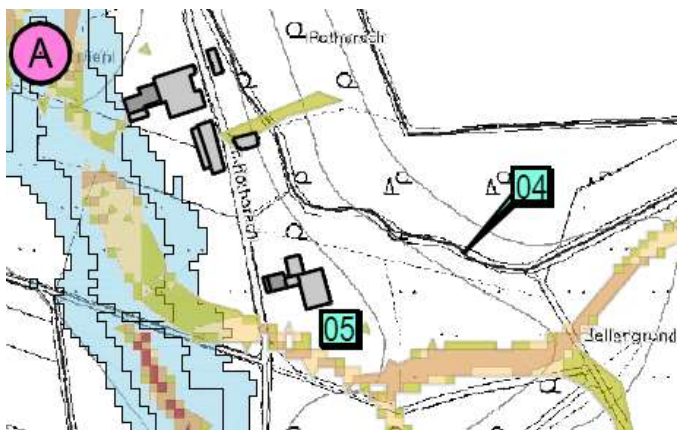
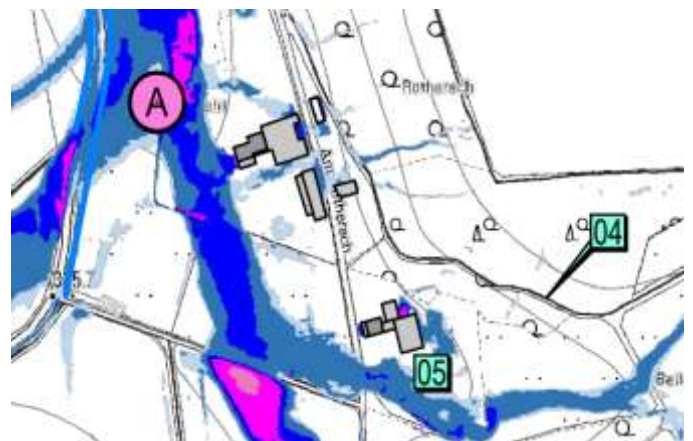
Abbildung 5: Starkregenabflusskarte (links) und Sturzflutgefahrenkarte (rechts)

Der Wirtschaftsweg, der auf Höhe "Eiflerhof Meike Mohr" auf die Straße "Am Rotherech" trifft, ist wasserführend.

Der Wirtschaftsweg sammelt entlang des Hangs Hangwasser und führt es gebündelt als Oberflächenabfluss in Richtung der Straße "Am Rotherech". Entlang des Wirtschaftsweges drifft ein Teil des Abflusses unkontrolliert ab und gefährdet die unterhalb liegenden Höfe.

Im Bestand befinden sich im Wirtschaftsweg lenkende Rinnen, die den Oberflächenabfluss an sicheren Stellen gezielt ableiten. Die Rinnen wurden bei jüngeren Baumaßnahmen beschädigt und erfüllen ihre Funktion nicht mehr.

Entlang des Wirtschaftsweges sind an geeigneten Stellen Querabschläge zu errichten. Die vorhandenen Querabschläge müssen instandgesetzt werden. Das war zum Zeitpunkt der BIV am 09.05.2022 bereits erfolgt. Durch die Abschläge dürfen die unterhalb liegenden Höfe nicht gefährdet werden.

Laut Information an der BIV soll der Wirtschaftsweg asphaltiert werden. Eine funktionierende Straßenentwässerung und Ableitungsmöglichkeiten im Starkregenfall müssen bei der Planung berücksichtigt werden.

Der Weg im Bereich $49^{\circ}44'09.2''\text{N } 7^{\circ}32'50.9''\text{E}$ sollte neu profiliert werden. Die Querneigung sollte in Richtung Tal verlaufen. Dadurch kann der oberhalb liegende Wirtschaftsweg entlastet werden.

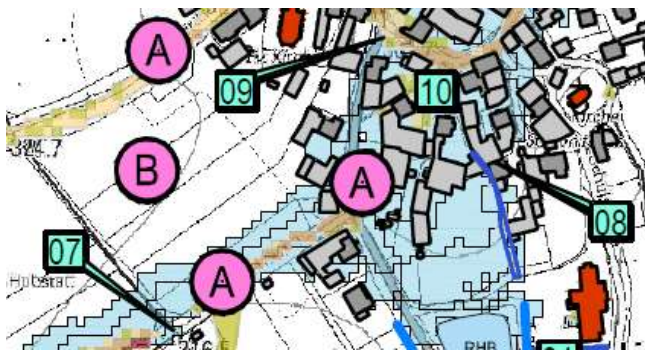
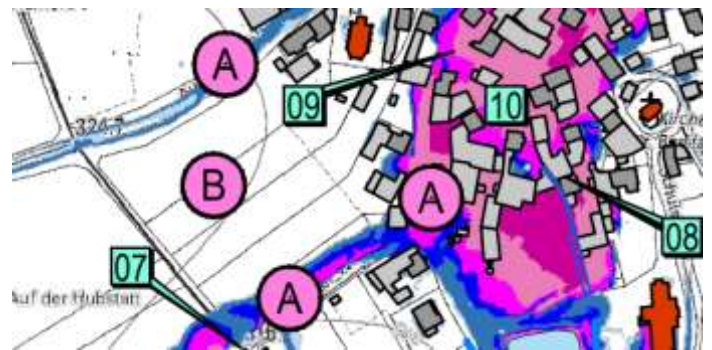
Abbildung 7: Starkregenabflusskarte (links) und Sturzflutgefahrenkarte (rechts)

Defizit	Maßnahme
<p>Der Graben entlang der Straße "Gruber Weg" weist einen starken Bewuchs auf. Die Abflussleistung des Grabens ist dadurch deutlich herabgesetzt. Durch die geringere Abflussleistung des Grabens tritt der Abfluss deutlich früher auf die Straße und gefährdet angrenzende Anwesen.</p> <p>Laut Anwohnern gelangt nur wenig Regenwasser von der Straße seitlich in den Graben.</p>	<p>Der Graben sollte regelmäßig unterhalten und die seitlichen Bankette geschoben werden.</p> <p>Die Bäume seitlich am Graben sollten im unteren Bereich (Abflussbereich Graben) zurückgeschnitten werden.</p> <p>Um den seitlichen Abfluss des Regenwassers von der Straße in den Graben zu verbessern, sollte der Weg entsprechend profiliert werden.</p>

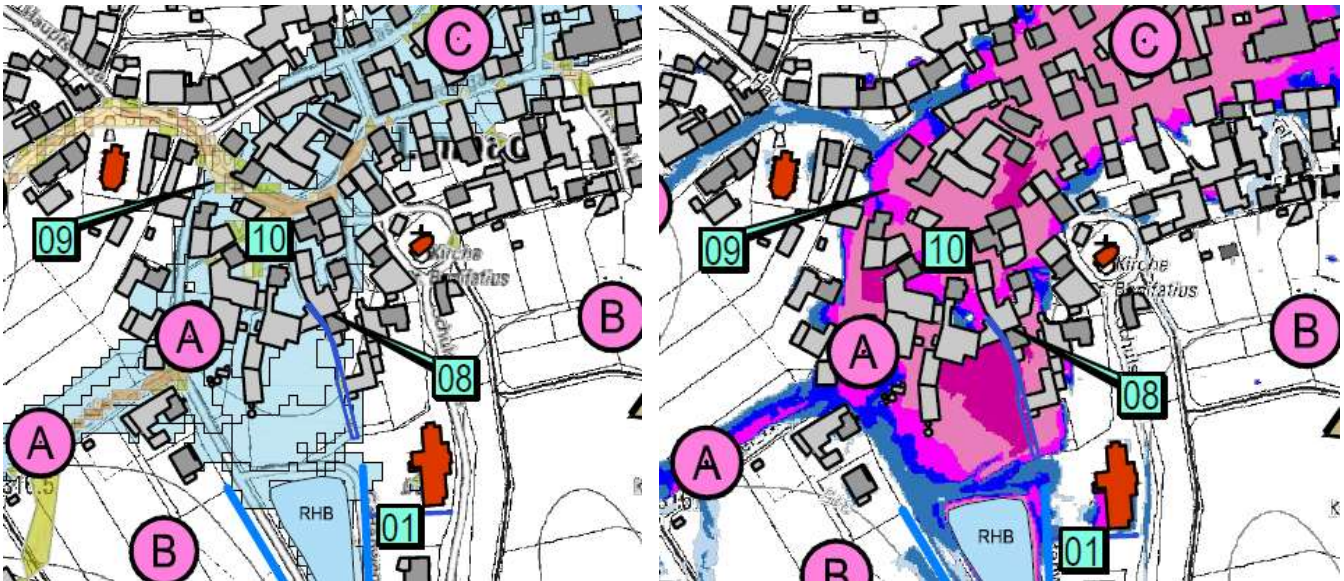
Abbildung 8: Starkregenabflusskarte (links) und Sturzflutgefahrenkarte (rechts)

An Nr. [9] beginnt die Bachverrohrung. Aufgrund des großen Rohrquerschnitts können Kinder einfach in das Rohr gelangen.

Der Einlauf kann auch leicht verstopfen.

Wie in Maßnahme Nr. [1] sollte ein Gitterkasten am Beginn der Bachverrohrung errichtet werden. Der Kasten verhindert das Eindringen von Kindern in das Rohr und mit einem Stababstand von 10 cm wird das Risiko einer Verkläuserung herabgesetzt

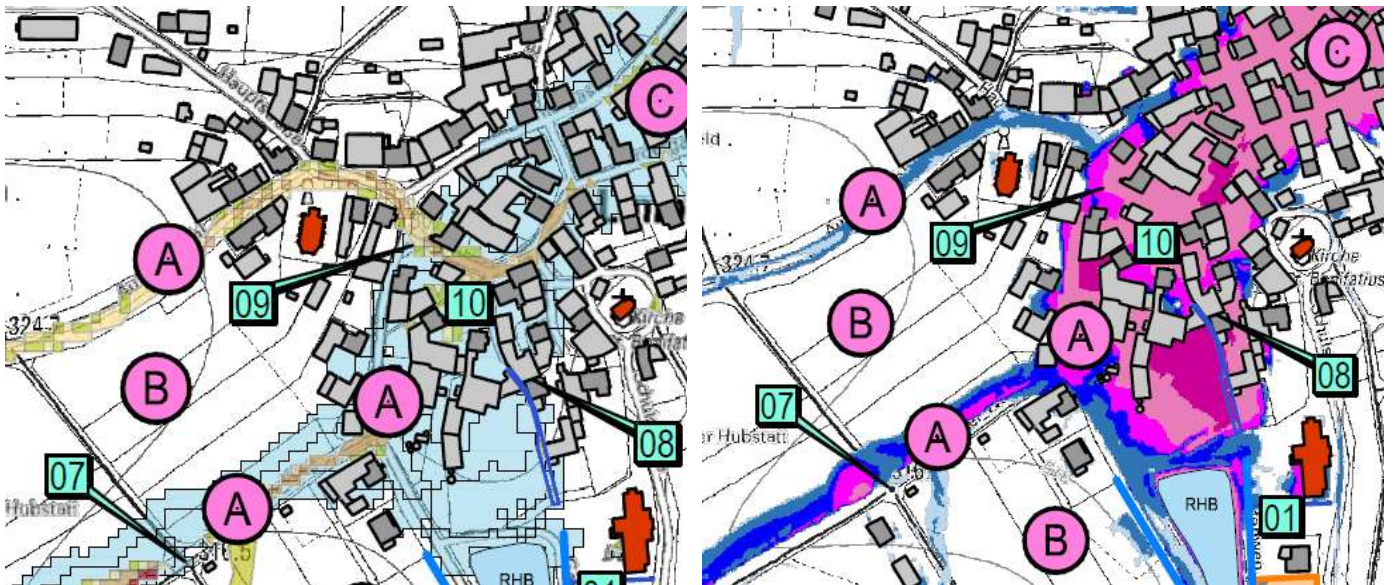
Abbildung 9: Starkregenabflusskarte (links) und Sturzflutgefahrenkarte (rechts)

Die Hauptstraße, die Straße "Auf der Hohl" und der westliche Teil der Straße "Vordergasse" sind bei einem Starkregenereignis wasserführend.

Alle Anwesen mit tiefliegenden Einfahrten, Zugängen zum Gebäude, Kellern oder Garagen sind gefährdet.

Die betroffenen Anlieger müssen über ihre Gefahrensituation aufgeklärt werden, damit sie Maßnahmen zum Eigenschutz (Eigenvorsorge Kategorie A und C) vornehmen können.

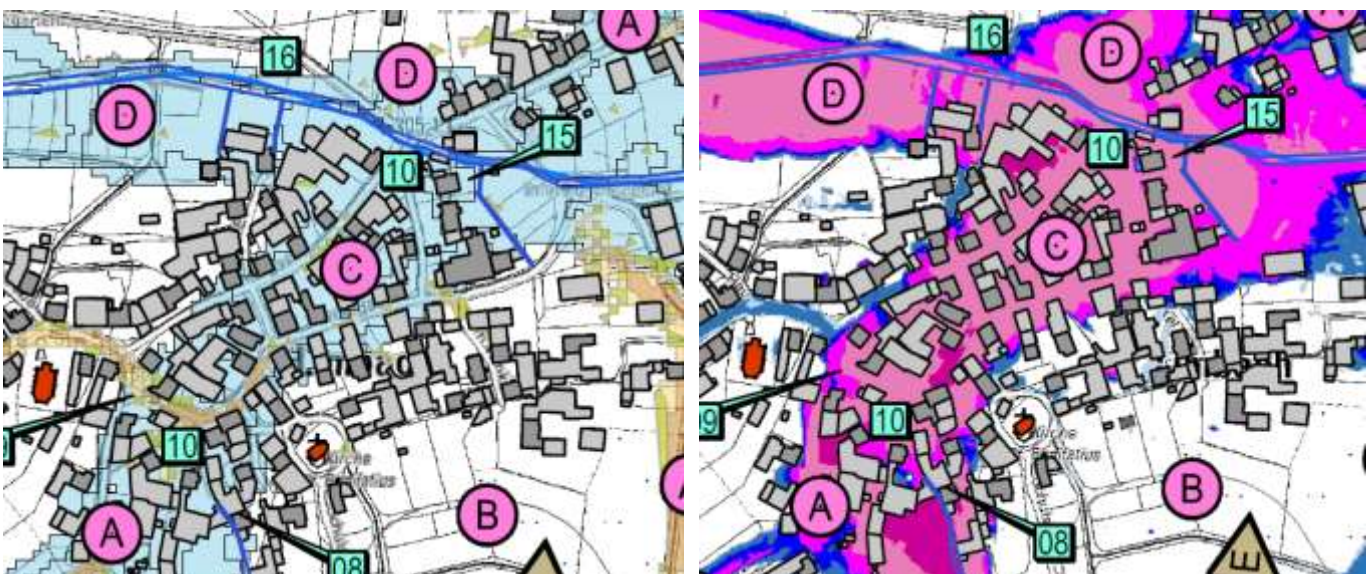
Abbildung 10: Starkregenabflusskarte (links) und Sturzflutgefahrenkarte (rechts)

In weiten Bereichen von Limbach kommt es zu einem flächigen Einstau von Oberflächenwasser. Bei der Ortsbegehung sind tiefliegende Zugänge zum Gebäude insbesondere bei der Gaststube "Franz'1" aufgefallen.

Alle Anwesen mit tiefliegenden Einfahrten, Zugängen zum Gebäude, Kellern oder Garagen sind gefährdet.

Die betroffenen Anlieger müssen über ihre Gefahrensituation aufgeklärt werden, damit sie Maßnahmen zum Eigenschutz (Eigenvorsorge Kategorie C) vornehmen können.

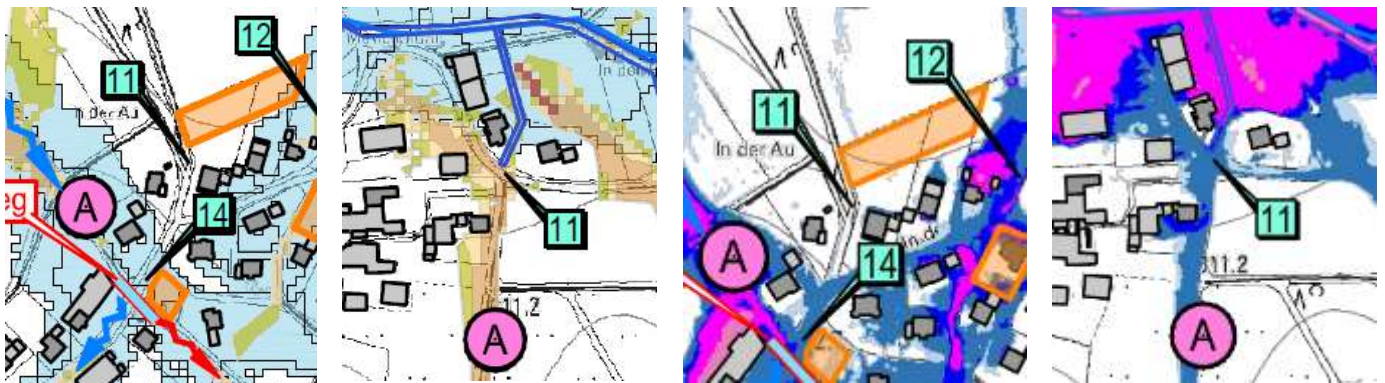
Abbildung 11: Starkregenabflusskarte (links) und Sturzflutgefahrenkarte (rechts)

Die Wirtschaftswege bei 49°44'28.7"N 7°32'47.5"E und bei 49°44'39.4"N 7°32'51.4"E sind wasserführend.

Am Ende der Wirtschaftswege sollte jeweils ein Einlaufbauwerk gebaut werden, damit das Oberflächenwasser nicht ungebremst in den Ort fließen kann.

Das Einlaufbauwerk mit den Koordinaten 49°44'39.4"N 7°32'51.4"E kann an den bestehenden Regenwasserkanal in der Straße "In der Au" angeschlossen werden.

Um das Wasser aus dem Einlaufbauwerk mit den Koordinaten 49°44'28.7"N 7°32'47.5"E abzuleiten, sollte ein neuer Regenwasserkanal bis zum Limbach gebaut werden (ca. 100 m).

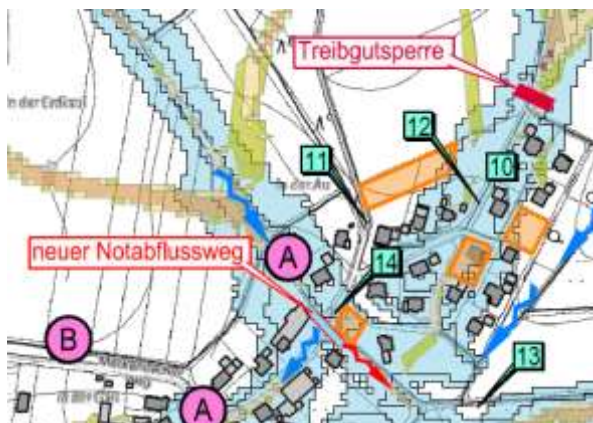
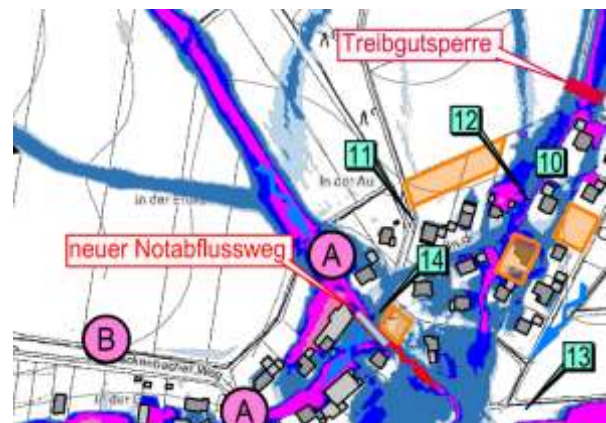
Abbildung 12: Starkregenabflusskarte (links) und Sturzflutgefahrenkarte (rechts)

Das Einlaufbauwerk auf Höhe des Anwesens in der Straße "In der Au" Haus Nr. 9 hat ein zu engmaschiges Gitter.

Es ist ein Stababstand von maximal 10 cm anzustreben. Dazu ist das Gitter durch ein passendes zu ersetzen oder es werden Stäbe aus dem bestehenden Gitter entfernt (jeder dritte Stab bleibt bestehen, sodass die lichte Weite zwischen zwei Stäben maximal 10 cm beträgt).

Damit sich das Gitter nicht so schnell mit Treibgut zusetzt, kann zudem eine kleine Treibgutsperrung oberhalb errichtet werden (siehe Planunterlagen).

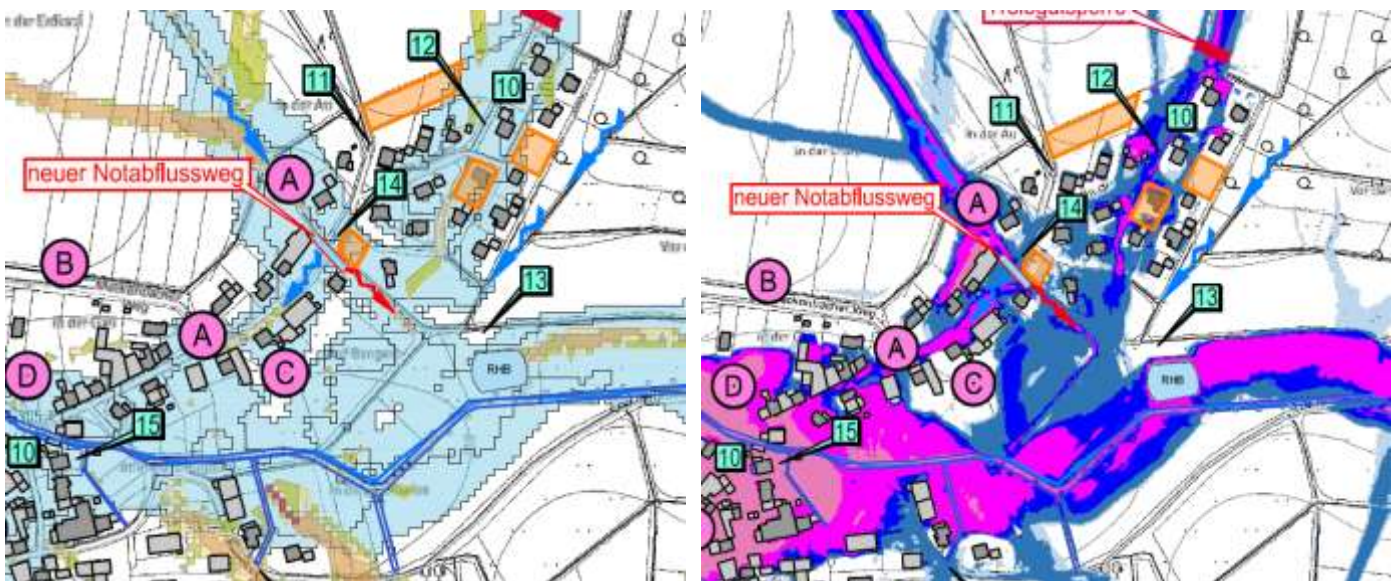
Abbildung 13: Starkregenabflusskarte (links) und Sturzflutgefahrenkarte (rechts)

Bei der Position 49°44'34.7"N 7°32'55.8"E befindet sich das Rückhaltebecken des Neubaugebiets.

Die Einlaufsituation zum Rückhaltebecken sollte verbessert werden, damit das Oberflächenwasser besser zufließen kann.

Das RHB dient der Entwässerung des Neubaugebiets. Es sollte geprüft werden, ob weiteres Oberflächenwasser eingeleitet werden kann.

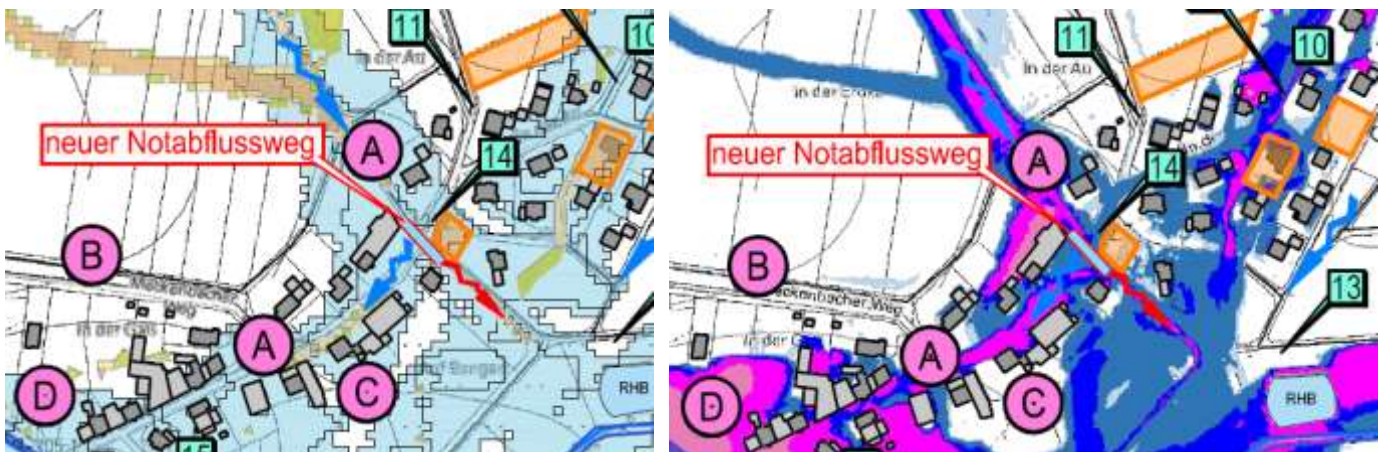
Abbildung 14: Starkregenabflusskarte (links) und Sturzflutgefahrenkarte (rechts)

An der Ecke der Straßen "Auf dem Sandhof" und "In der Au" kreuzt ein Wirtschaftsweg, der aufgrund des nordwestlichen Einzugsgebiets wasserführend ist. Im Bestand fließt der Oberflächenabfluss ab der Kreuzung über die Straße "Auf dem Sandhof" weiter in Richtung Ortskern.

Alle Anwesen in der Straße "Auf dem Sandhof" bis zum Großbach (östlicher Straßenabschnitt) mit tiefliegenden Einfahrten, Zugängen zum Gebäude, Kellern oder Garagen sind gefährdet.

Es sollte ein Notabflussweg errichtet werden. Über Lenkungsmaßnahmen (Schwellen) wird der wasserführende Wirtschaftsweg geradeaus über die Kreuzung geführt und über den anschließenden Wirtschaftsweg in den Limbach geleitet. Für den bereits vorhandenen Graben sollte ein hydraulischer Nachweis gemacht werden.

Die betroffenen Anlieger müssen über ihre Gefahrensituation aufgeklärt werden, damit sie Maßnahmen zum Eigenschutz (Eigenvorsorge Kategorie A) vornehmen können.

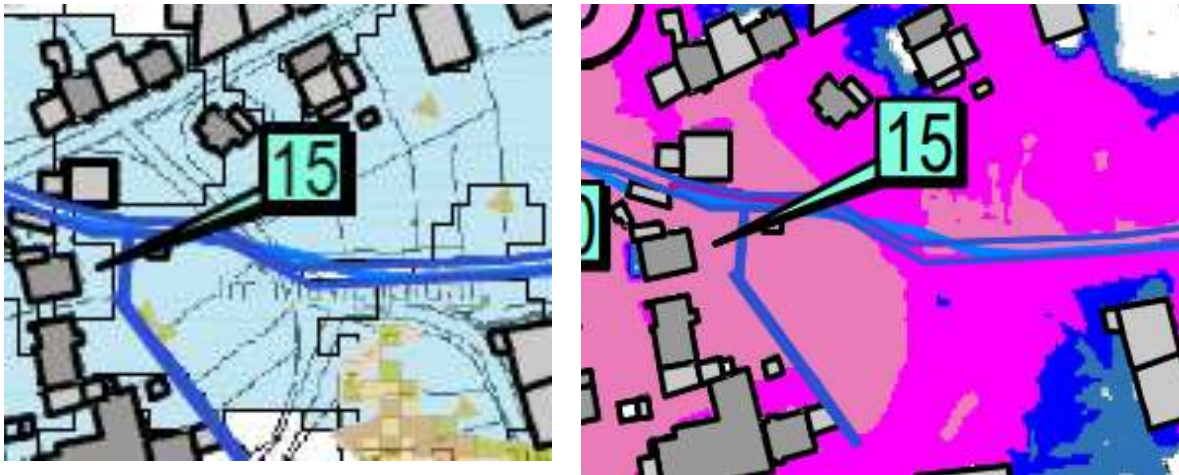
Abbildung 15: Starkregenabflusskarte (links) und Sturzflutgefahrenkarte (rechts)

Defizit	Maßnahme
<p>Der neue Trafo in der Straße "Hintergasse" wurde in einer Tiefzone errichtet. Zum Zeitpunkt der Ortsbegehung war der neue Trafo noch nicht angeschlossen.</p> <p>Bei einem Hochwasser ist die Infrastruktur stark gefährdet.</p>	<p>Der Trafo ist deutlich höher zu errichten. Der zuständige Netzbetreiber ist diesbezüglich zu informieren und die Planung ist anzupassen.</p> <p>Der Trafo wurde mittlerweile höher gesetzt (Stand Mai 2022).</p> <p>Laut Sturzflutgefahrenkarten kann das Wasser im Szenario SRI 7 (ca. 100-jährliches Regenereignis) zwischen 1 und 2 Metern einstauen. Für dieses Ereignis reicht die Sockelhöhe nicht aus. Es sollten weitere Schutzmaßnahmen geprüft werden.</p>

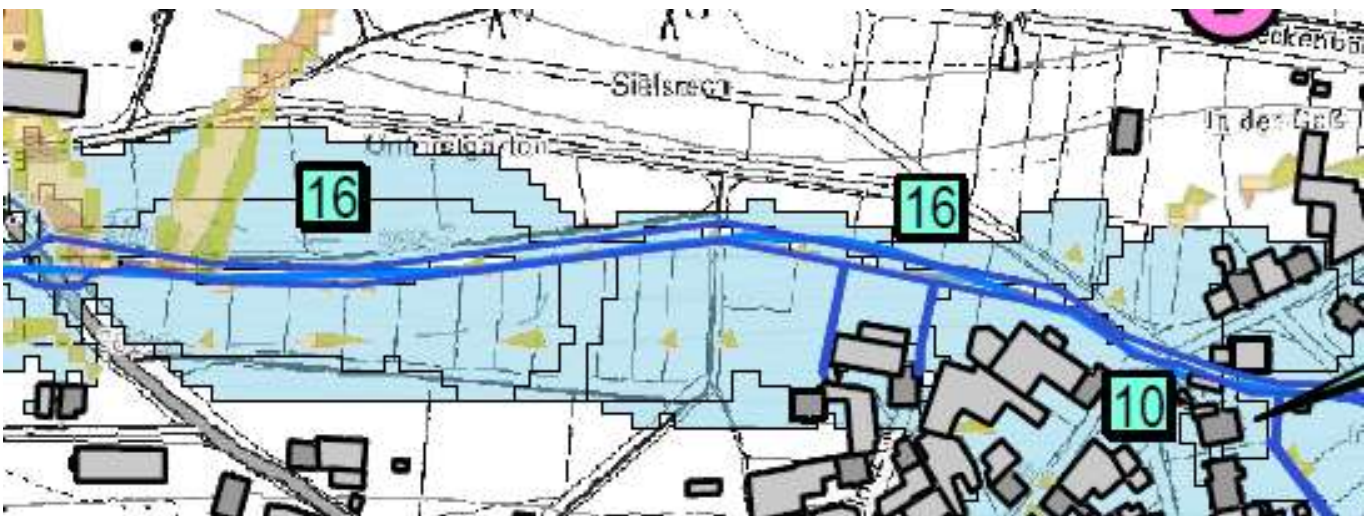
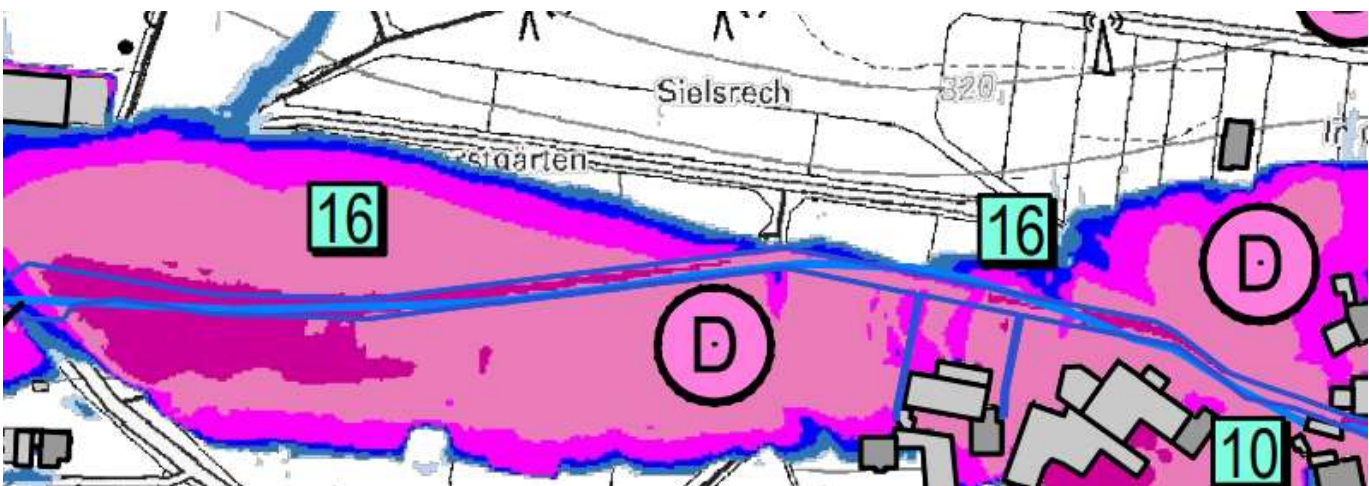
Abbildung 16: Starkregenabflusskarte (oben) und Sturzflutgefahrenkarte (unten)

Defizit	Maßnahme
<p>Entlang des Großbachs wird Schnittholz gelagert und es wurden kleine Brücken oder Gartenhäuschen errichtet.</p>	<p>Die Lagerung von losen Gegenständen (z.B. Feuerholz, Gartengeräte, Gartenstühle) ist im Gewässerrandstreifen verboten und das Errichten von Einbauten ist in einem 10 m Streifen rechts und links von Fließgewässern genehmigungspflichtig (siehe allg. Hinweis [0.2]). Alle Anlieger am Gewässer sind darauf hinzuweisen, dass diese zu entfernen sind. Sie sollten auch über die Gefährdung der Unterlieger durch falsche Lagerung aufgeklärt werden.</p>

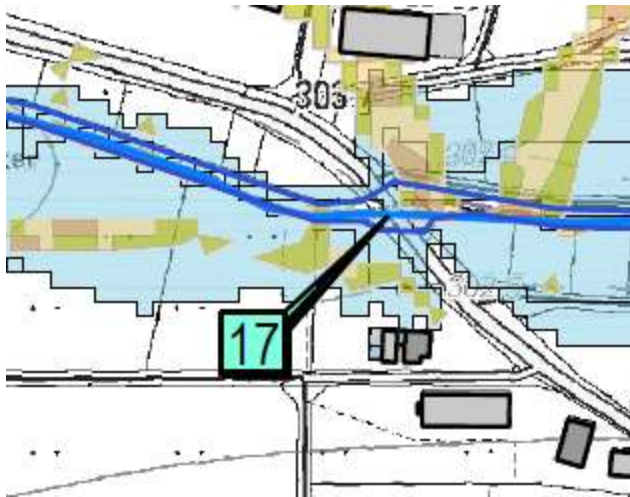
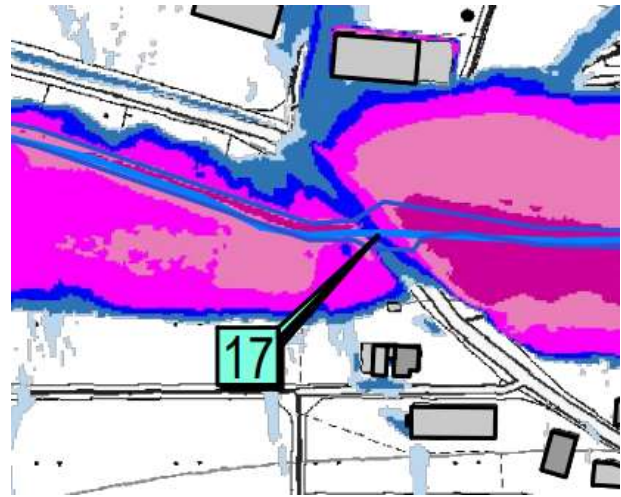
Abbildung 17: Starkregenabflusskarte (links) und Sturzflutgefahrenkarte (rechts)

Der Durchlass unter der Brücke der Hauptstraße (K71) über den Limbach ist stark verlandet. Dadurch kann es zu einem Rückstau und zu Überflutung der angrenzenden Grundstücke oberhalb kommen.

Der Durchlass sollte regelmäßig unterhalten werden, so dass eine ausreichende Abflussleistung gewährleistet ist (siehe allg. Hinweis [0.2]).

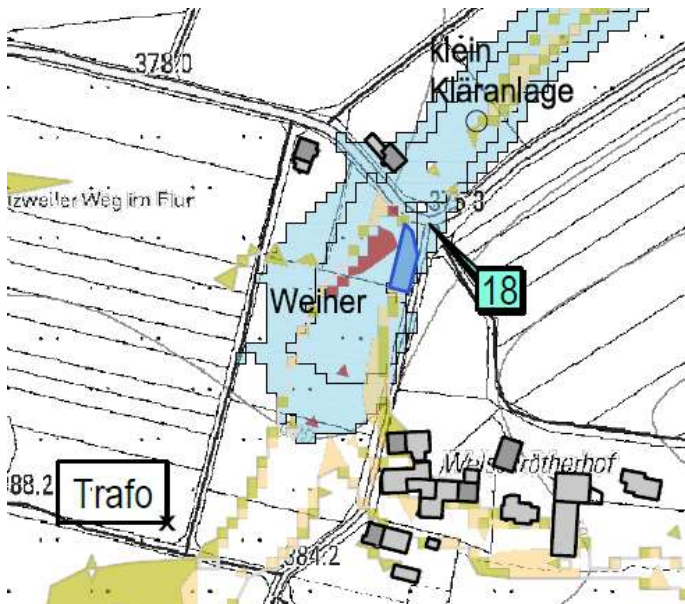
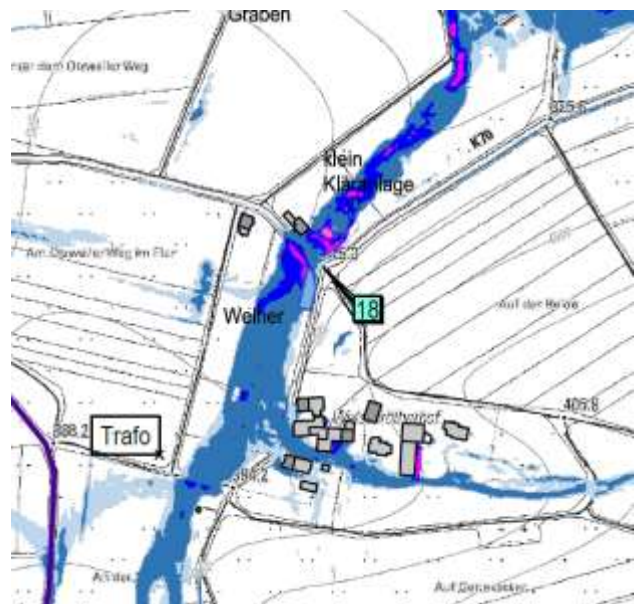
Abbildung 18: Starkregenabflusskarte (links) und Sturzflutgefahrenkarte (rechts)

Westlich des Welschrötherhofes verläuft eine Tiefenlinie. Entlang dieser Tiefenlinie konzentriert sich ein großer Oberflächenabfluss und fließt auf die kreuzende K70.

An der K70 befindet sich mittig in der Tiefenlinie ein Stromkasten für die Straßenbeleuchtung, der gefährdet ist. In der Senke südöstlich der Bebauung befindet sich ein Trafo für die Stromversorgung, welches ebenfalls gefährdet ist.

An der K70 befindet sich ein Weiher mit einem Durchlass unter der K70. Der Durchlass und das vorgeschaltete Einlaufgitter sind nicht funktionsstüchtig (verschlammt).

Der Graben entlang der K70 sollte bis zum Weiher unterhalten werden.

Der Stromkasten für die Straßenbeleuchtung und der Trafo müssen hochgesetzt oder außerhalb der Tiefenlinie neu errichtet werden.

Der Durchlass unter der K70 sollte geräumt und das Einlaufgitter erneuert werden (LBM).
